# Problem beim Erstellen einer Firmware und SSDT für Thunderbolt 3 AIC

Beitrag von „Mogli79“ vom 12. Juni 2025, 19:52

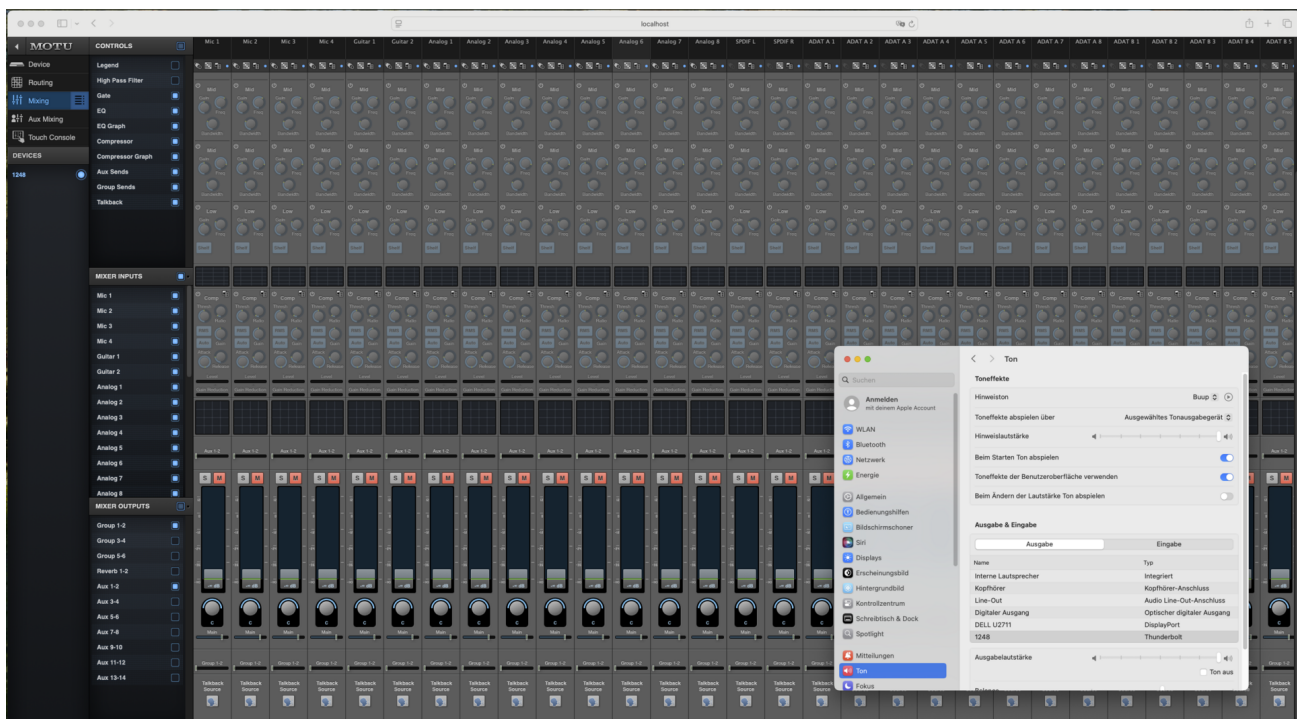
Hier mal ein Update: ich hatte ein ähnliches Problem wie [schrup21](#). Auch mit der neuen Kralle wurde der Winbond nicht mehr erkannt. Ich muss aber sagen, dass ich ihn schon so oft ausgelesen bzw. beschrieben habe, dass die Füßchen schon sehr mitgenommen waren. Sie lagen quasi bündig am Chip an. In meiner Verzweiflung habe ich dann ein wenig Kleinanzeigen gestöbert und eine ASUS ThunderboltEX 3 im Nachbarort für einen annehmbaren Preis erworben. Gerade eingebaut und mit der für die alte Karte erstellte SSDT läuft das Interface jetzt über Thunderbolt. Es ist noch die originale FW drauf, Hot Plug funktioniert also nicht. Für mich ist es erstmal in Ordnung, evt. versuche ich es irgendwann nochmal hinzubekommen. Die SSDT habe ich einfach mal angehängt, falls sie jemand braucht.
