OC 6.5 | OSX 10.11.1 | USB 2.0 (HS) only

Beitrag von „HDRI“ vom 15. Januar 2021, 14:19

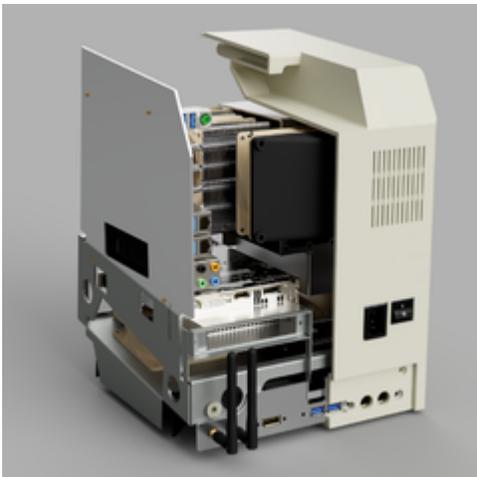
Die hinteren beiden Ports gehen an den internal Connector F_USB30 - USB 3.1 Gen1 support - Header (HS09-SS09 und HS10-SS10).

- Die USB Ports am internen USB 3.1 Header werden ausschliesslich mit HS09 bzw. HS10 verhandelt. Hier bekomme ich keine SS09 oder SS10 Verbindungen zustande
- Die USB Ports am USB-C Hub wechseln die verhandelte Übertragungsart zwischen HS und SS. Meine NVME externe USB Platte wird in der Mehrzahl der Fällen (4/5) als SS05 angezeigt. Meine USB 3.0 Flash Speicher werden dagegen fast immer (14/15) unter HS05 eingebunden.
- An den anderen Ports (HS03-SS03, HS04-SS04, HS06-SS06, HS07-SS07, HS08-SS08) erfolgen die Zuweisungen korrekt. Die USB 3.0 Flash Speicher werden als solche erkannt und eingebunden.

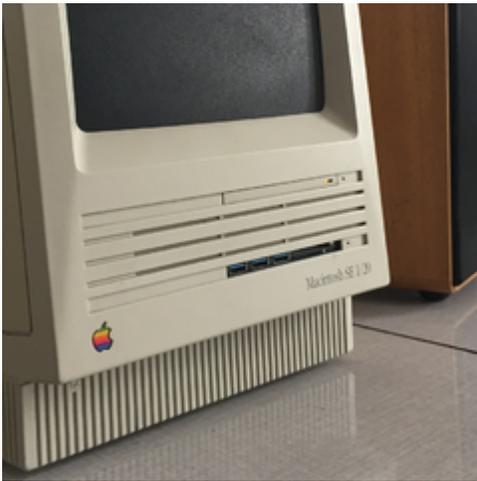
Die vorderen USB Ports gehören zu einem USB-C Hub mit Card Reader ([Aukey USB-C Hub](#)) der

an den Back Panel Connector USB Type-C Port - USB 3.1 Gen2 support) angeschlossen ist (HS05-SS05).

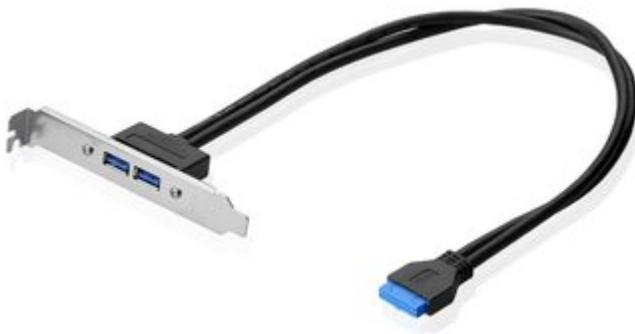
Ich habe den Hackintosh SE unter Windows nativ gebootet und mit [USB Device Tree Viewer](#) das selbe Problem auf dem internal Header (HS09 und HS10 only) festgestellt.

Ich nehme an das dass Verbindungskabel nicht richtig im Header drin sitzt, bzw. die Toleranzen für das Kabel ziemlich beschissen sind.

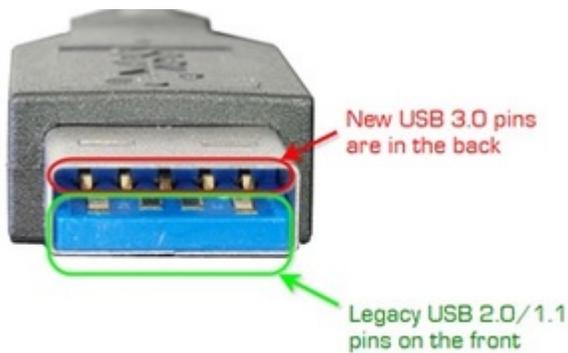
USB 3.0 Male A-Type Connector
Showing the pins used for USB 2.0 vs. 3.0

Im vorderen Teil des Steckers sitzen die Pins für die USB 2.0 Verbindung, im hinteren die Pins für die USB 3.0 Verbindung. Die USB 3.0 Flashspeicher die ich zum Testen benutzt habe waren neu (die alten waren, wie so häufig, irgendwann nicht mehr auffindbar). Diese Stecker stellten an dem USB-C Hub immer nur die USB 2.0 Verbindung her. Da der Hub ein Stück tiefer im Schacht sitzt haben diese USB Sticks knapp 2mm zu "kurz" im Port gesteckt und damit konnten die "hinteren" USB 3.0 Pins nicht kontaktieren.

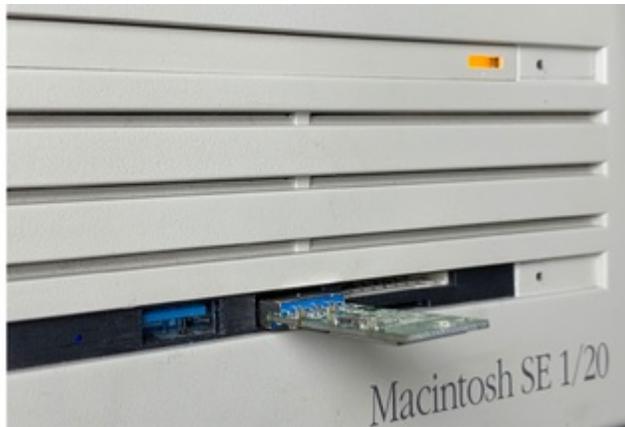
Ich habe das Plastikgehäuse entfernt und siehe da --> SS05

Ich hatte die Vorderseite von dem USB-C hub schon umlaufend abgefräst, damit die Ports weiter nach vorne rücken können. Bis jetzt hatte das auch immer gereicht. Wenn ich mich um den internen USB 3.0 Header kümmere werde ich mir das auch noch einmal anschauen.
