OpenCore mit Monterey lässt sich Zeit beim booten

Beitrag von „svenatkins“ vom 19. Dezember 2021, 10:48

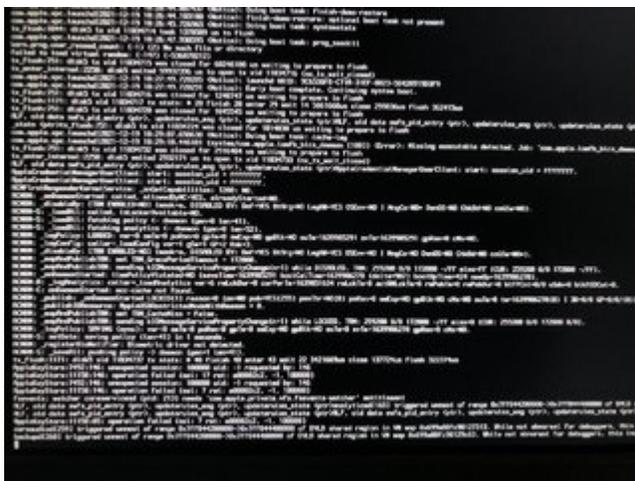
Allerdings lässt sich der Bootvorgang ziemlich viel Zeit, gefühlt hängt es bei jeder Zeile auf dem Foto 10-20 Sekunden fest.

Vermutlich hast du auch das TRIM Problem mit der Samsung NVMe, es gibt hierzu einiges zu lesen im Forum. Kurzform: TRIM funktioniert mit den meisten Samsung NVMe nicht richtig, unter Monterey bislang keine Möglichkeit dies zu ändern, normale Bootzeiten nur nach Austausch der Samsung mit z.B.: WD SN 750/850, es funktionieren wohl auch einige andere...

Hab heute meine Samsung Evo 960 gegen eine WD_Black SN 750 NVM getauscht und nun startet das System wieder super schnell ... bin sicher nicht der einzige bei dem das Problem auftritt, falls jemand durch die Forumsuche mal auf den Thread hier kommen sollte.
