Lösung für I225-V v2 Problem auf Z490 Plattform (vornehmlich Gigabyte Boards) unter Monterey

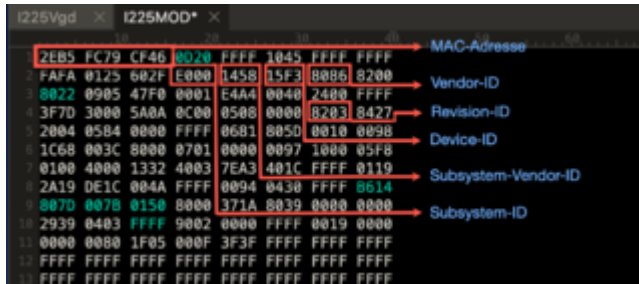
Bei den problematischen I225-V der Gigabyte-Boards, waren Subsystem-ID und Subsystem-Vendor-ID nicht korrekt hinterlegt. Bei Subsystem-Vendor-ID z. B. war auch die Vendor-ID (Intel) und bei Subsystem-ID nur Nullen anstatt E000 eingetragen. Das Ändern dieser Werte hatte jedoch keinen Einfluss auf die Funktionalität.

Erst die Änderung der grün markierten Werte führte zum Erfolg.

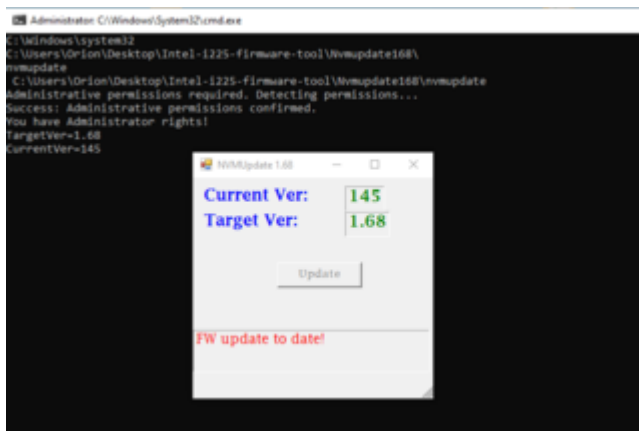
Unter WIN11 als Admin, obwohl 1.45 Current steht und 1.68 Target sagt es: Up to date 🤔
oh Mann heute ist Freitag, sollte klappen 🤔

Habe das Powershell Script angepasst. Probier's nochmal.

EDIT: *nvmupdatew64.exe* aktualisiert

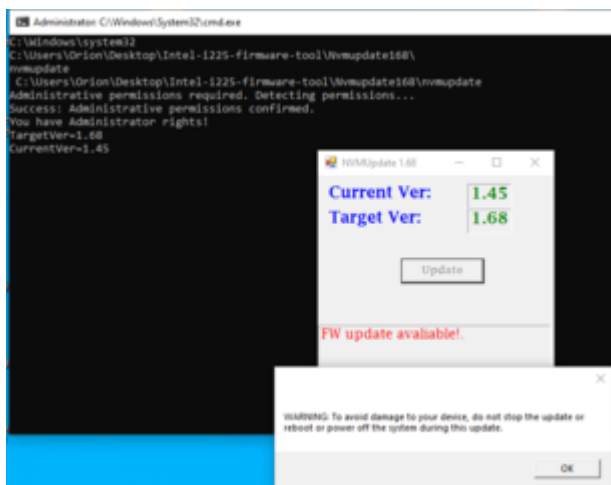
Kein Ahnung warum er zwar so tut als ob er updaten würde,
es trotz stromlos stellen und neustarten immer noch auf alte Version bleibt...

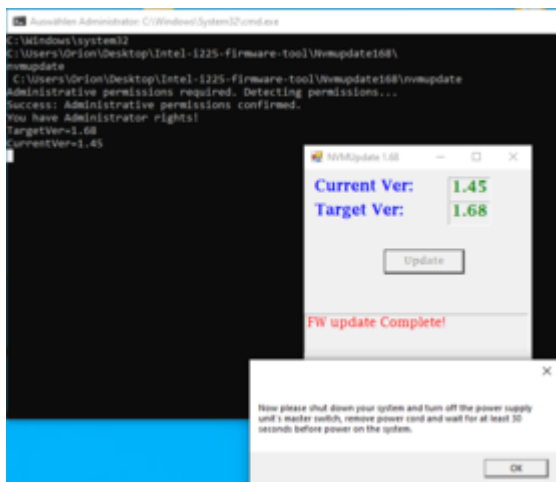
und das drei mal versucht. Naja gut, mit Boot-Arg $e1000=0$ tutet es ja, mein Ziel wäre es, keine Definitionen anzugeben.
