Ich habe gute Laune, weil ...

Beitrag von „theCurseOfHackintosh“ vom 20. April 2022, 21:24

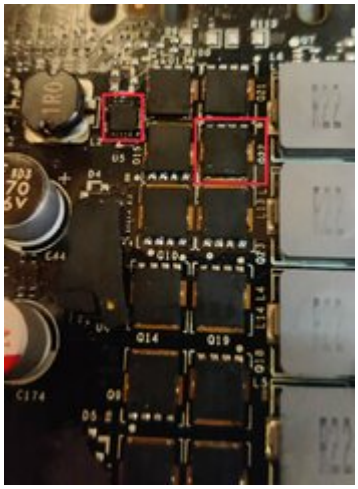
Da ein Bild von der Reparatur, bzw. Danach.

Die Karte ist eine EVGA GTX 970.

Die zwei markierten Bauteile habe ich zuerst ausgetauscht (der MOSFET war defekt / Kurzschluss, den Treiber aus Sicherheit). Und dann habe ich noch einen der 2 MOSFETs über dem markierten ersetzt, da da auch einer defekt war. Der schwarze Elko ist auch ersetzt, aber nur weil der originale nicht mehr so gut aussah, durch die Hitze vom löten.

Ich will da nur noch eine kühlung für die MOSFETs machen, da die Karte sowas nicht hat.
