Gigabyte Z390 DESIGNARE: fertiger Clover-EFI-Ordner zum Download

Für Hackintosh-Konfigurationen mit **Gigabyte Z390 DESIGNARE** mit **Intel Core i9, i7, i5** oder **i3** und **Radeon-RX-GPU (RX 580, Vega 56, Vega 64, RX 5700 XT, Radeon VII** etc.) oder auch für den Betrieb ohne externe GPU (nur iGPU) habe ich Clover-EFI-Ordner erstellt, die ich hier bereitstelle.

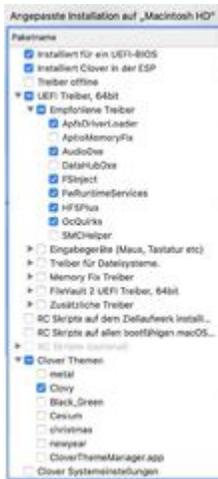
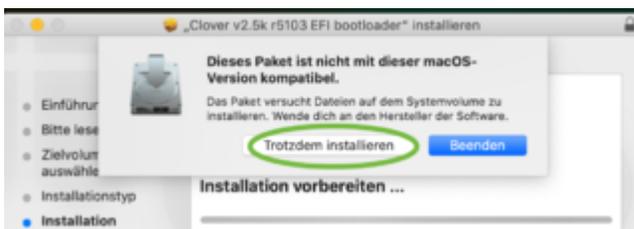
Beim [Clover-Update](#) bitte "Anpassen" wählen und folgende Einstellungen vornehmen:

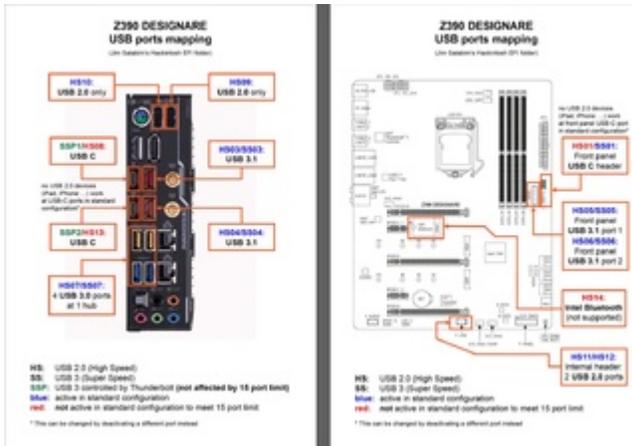
Standard-USB-Port-Belegung zur Übersicht:

Die USB-Ports sind in meinen EFI-Ordnern bereits korrekt gemappt. Ein etwas anderes Mapping kann sinnvoll sein, wenn das Gehäuse beispielsweise keinen USB-C-Anschluss hat und man dadurch einen zusätzlichen Port gewinnt, den man für einen anderen Anschluss freigeben kann. In so einem Fall bitte einfach nachfragen.

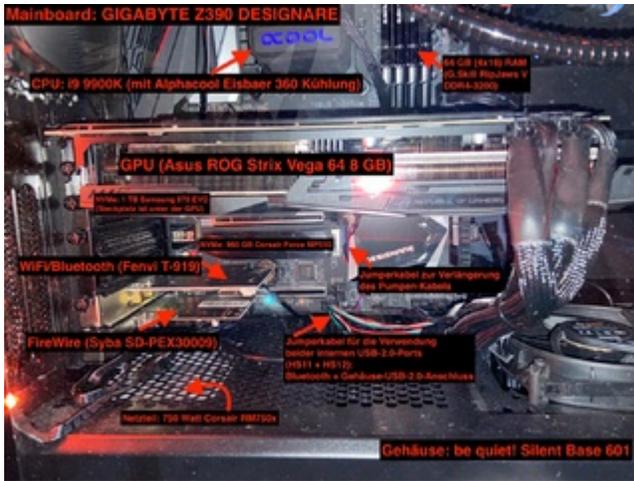
Beispiel-Konfiguration:
