# Asus ThunderboltEX 3 TR Installations Probleme

Beitrag von „apfelnico“ vom 12. November 2021, 07:38

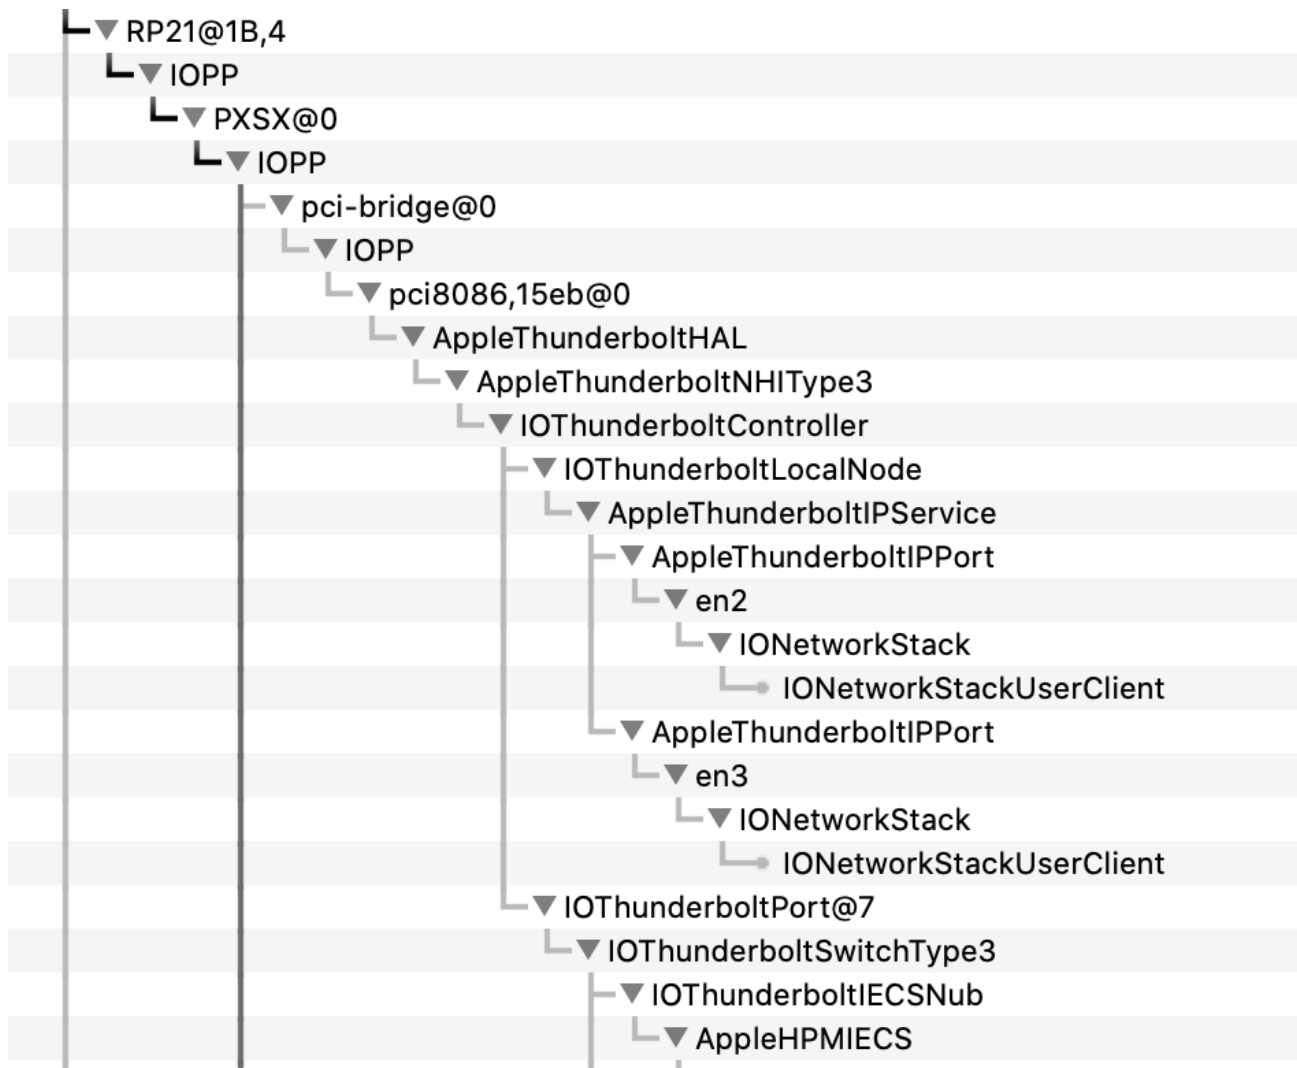
vorher:

Das ist ja heftig, eine solche "Reaktion" habe ich da nicht erwartet. Interessant ist, dass mit der SSDT der komplette Baum "RP21" verschwunden ist, obwohl erst Devices danach neu aufgebaut wurden:
