[Sammelthread] MacOS Monterey 12.x DEV-Beta Erfahrungen

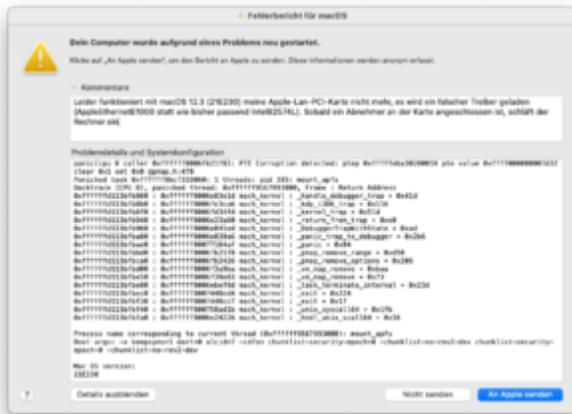
Mein X299er schafft es ja, hier eine Netzwerkkarte von Apple (!) mit doppeltem Intel-82574L-Gigabit-Lan mit einem falschen Kext zu versorgen: hier sorgt der "com.apple.DriverKit-AppleEthernetE1000"-Kext dafür, dass der Rechner mit angeschlossenem Lan ohne Meldung schlicht nach wenigen Minuten festfriert.

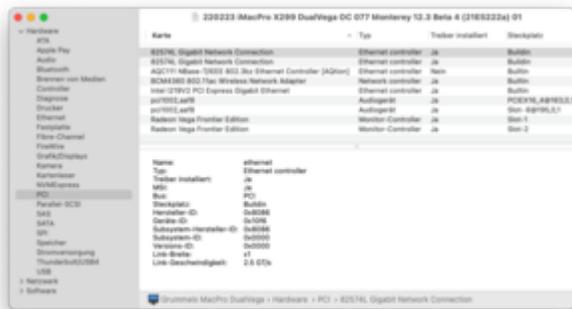
Dass der fest eingebaute AQC111NBase-T/IEEE nicht mit einem Treiber versorgt werden kann, ist mir ja klar. Hier passt ja bisher schlicht kein Fremd-Kext.

Aber zu dieser PCI-Karte ist der passende 82574L ja vorhanden, und unter Catalina wird er passend geladen und die Netzwerk-Verteilung klappt problemlos. Der Treiber liegt immer noch

an der gleichen Stelle bei
/System/Library/Extensions/IONetworkingFamily.kext/Contents/PlugIns/Intel82574L.kext. Nur
dass er jetzt leider den falschen aus der gleichen Plugin-Schublade zieht. Übrigens unabhängig
vom verwendeten Booter und auch nach mehrfachem Cache-Neuaufbau.
