USBMap Probleme mit OC 8.8 / Ventura 13.2.1

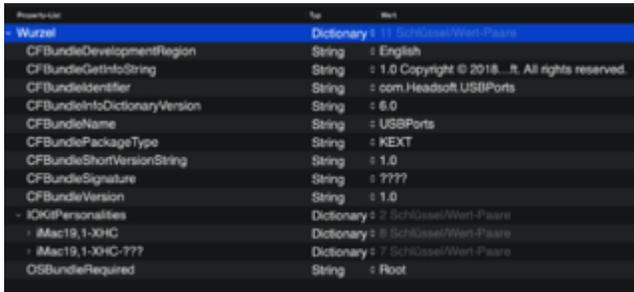
Prima. Ja irgendwie ist es komisch das du hier 2x XHC. Einträge hast. Der ist mit den SS port und der andere mit den HS ports.

Key	Type	Value
Wurzel	Dictionary	{ 11 Schlüssel/Wert-Paare
CFBundleDevelopmentRegion	String	English
CFBundleGetInfoString	String	1.0 Copyright © 2018. It. All rights reserved.
CFBundleIdentifier	String	com.Headsoft.USBPorts
CFBundleInfoDictionaryVersion	String	6.0
CFBundleName	String	USBPorts
CFBundlePackageType	String	KEXT
CFBundleShortVersionString	String	1.0
CFBundleSignature	String	????
CFBundleVersion	String	1.0
- IOKitPersonalities	Dictionary	{ 2 Schlüssel/Wert-Paare
- Mac18,1-XHC	Dictionary	{ 8 Schlüssel/Wert-Paare
- Mac18,1-XHC-777	Dictionary	{ 7 Schlüssel/Wert-Paare
OSBundleRequired	String	Root

Da sind auf jedenfall zuviele (mehr als 15) drin. Es reicht nicht die nur im Hackintool zu löschen, da sie ja durch die Kext geladen werden. Du müsstes dann dein USBport Kext erst neu auswerfen und einbinden. GGf. Macht es auch Sinn einen neuen zu erstellen.
