## USB mittels SSDT deklarieren

**Beitrag von „SchmockLord“ vom 28. Juni 2023, 09:54**

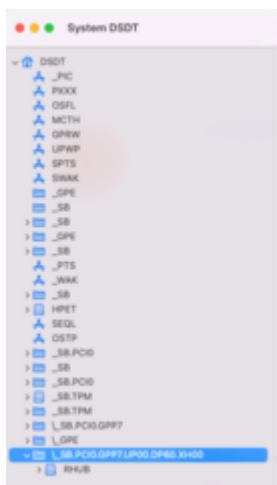
Und in der zur Laufzeit generierten maclASL separat und ganz unten als eigener Knoten mit \\_SB.PCI0.GPP7.UP00.DP60.XH00 und darunter dann nur noch RHUB.

Ist aber derselbe Pfad und auch derselbe Text ab RHUB.

In der DSDT.aml aus dem SysReport und der zur Laufzeit generierten aus MaciASL, steht derselbe Knoten XH00.RHUB an zwei verschiedenen Stellen.
