[GUIDE] WWAN Karten unter 10.11.6 El Capitan

Der Folgende Guide basiert auf 10.11.6, einer Ericsson F5521gw WWAN Karte und einem Lenovo T420.

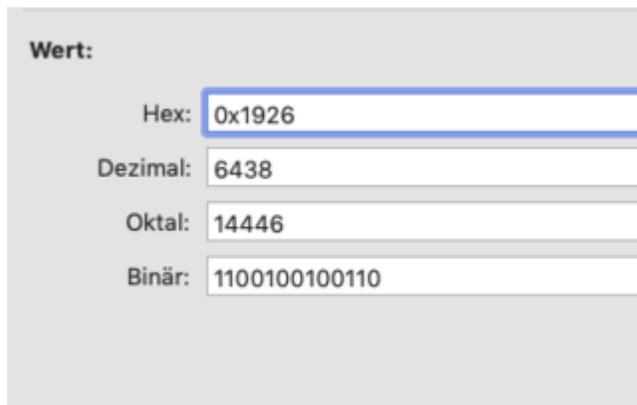
In der guten Anleitung oben ist aber ein Fehler drin. Die 2 letzten IDs dürfen keine HEX-Werte sein sondern normale Zahlenwerte!

Das bedeutet die Hex-Werte müssen in Dezimal umgewandelt werden!

Wert:

Hex:	0x1926
Dezimal:	6438
Oktal:	14446
Binär:	1100100100110
