Anleitung: USB 3.0 unter El Capitan / Sierra für jedermann (Hilfe und Diskussion)

hier nun auch der passende Hilfe und Diskussionen Thread zur angepinnten Anleitung.

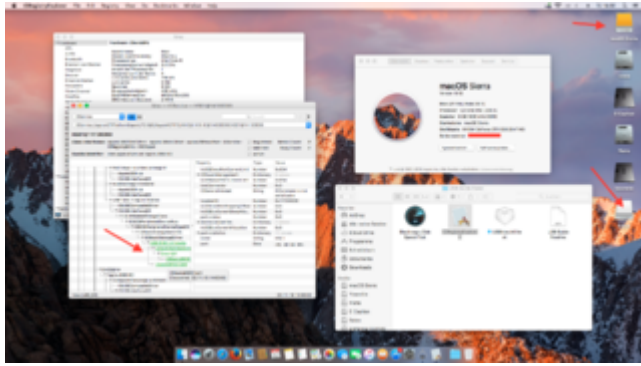
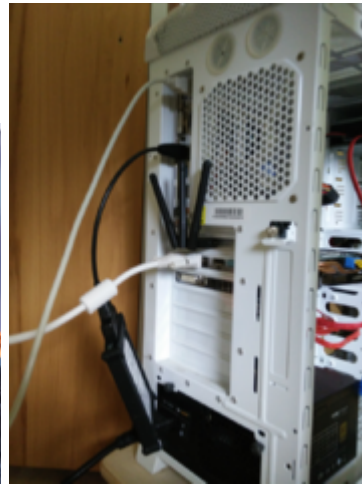
Bis jetzt kann ich keine Nachteile feststellen, werde später mal ein Screenshot machen.

Das Bild aus IOReg zeigt den wichtigen Überordner nicht. In welchem Ordner genau befindet sich denn der grüne Eintrag?

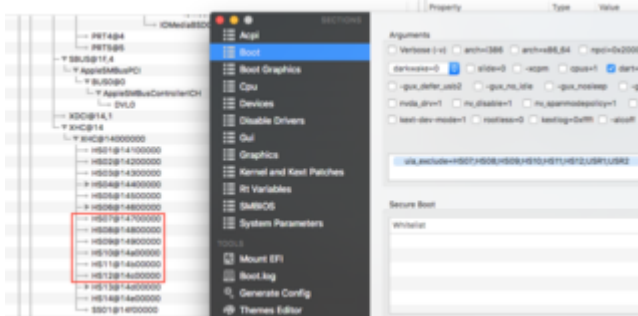
USB2-Geräte werden an allen Ports erkannt, USB3-Geräte nur an einem. Man erkennt es am IOREG-Auszug warum es so ist. Außer SSD habe ich noch eine etwas ältere USBInjectAll installiert, ohne das sich was geändert hat.

Eigentlich muss ich euch das gar nicht zeigen, da ihr wisst wie es aussieht. Aber so sollte es auch in Sierra sein, ist es aber nicht. Siehe Screenshot weiter oben.

So wie es unter Sierra aussieht, sieht es aus, wenn USBInjectall nicht greift.

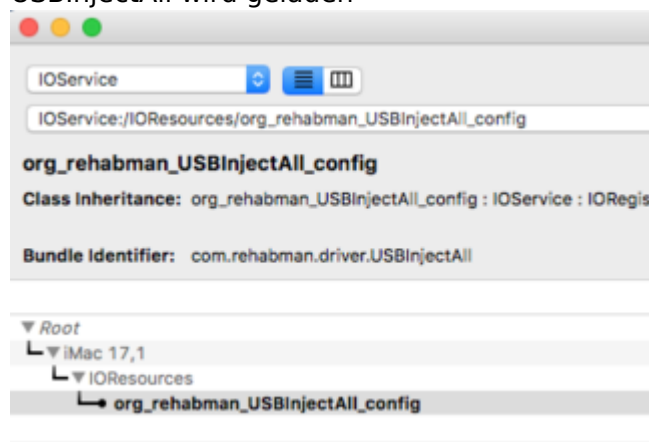
USBInjectAll wird geladen

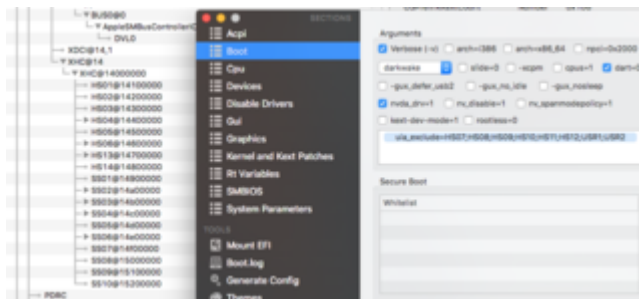
Ich habe nochmal El Capitan vom Sandisk-Extreme-Stick hochgefahren und dort funktionieren alle USB-Ports (2er und 3er) mit USBInjectAll 0.5.12 und der exclude-Liste tadellos.

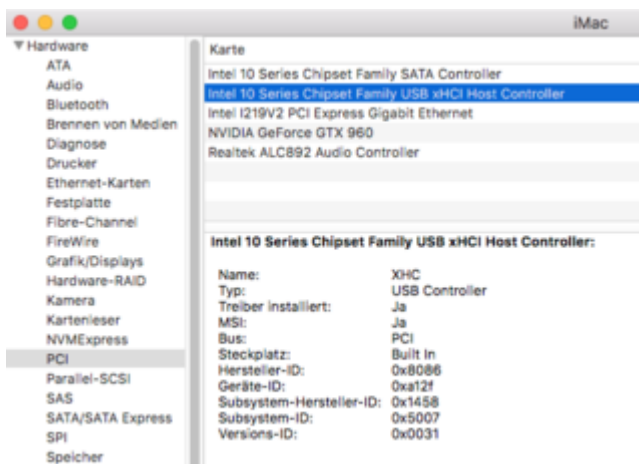
Der Vollständigkeit halber möchte ich noch die Erkennung des passenden Controllers dokumentieren.

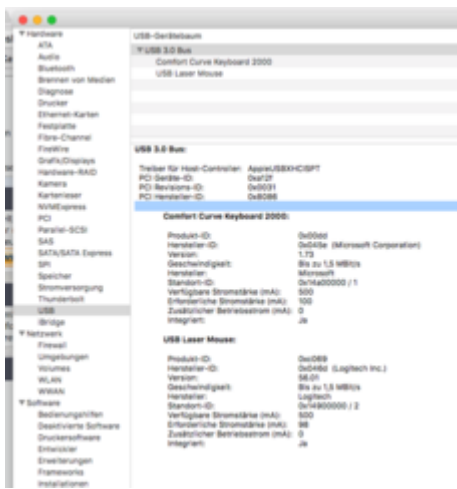
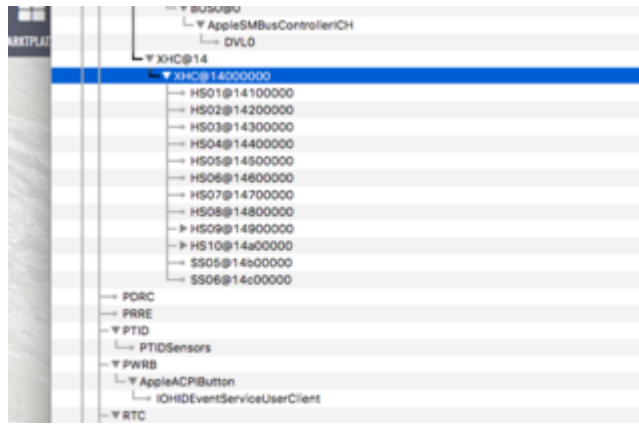
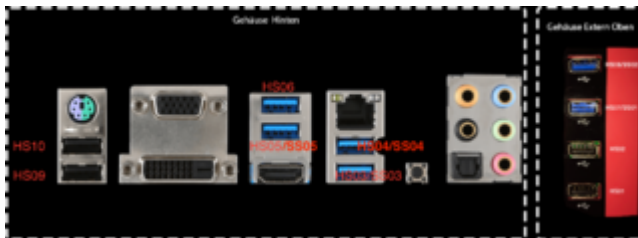
USB-SSDT.aml

Irgendwie funzt das bei mir nicht, was mach falsch? bei mir fehlen USB ports, daher funzt das mit Bluetooth auch nicht, könnt Ihr mir auf die Sprünge helfen?

Hast du denn beim Install alle USB-Ports mit "y" abgenickt oder hast du auch welche weggelassen. Ich habe bei meinem Board die Ports des Backpanel und die 2 für die Front enabled. Die Header auf dem Board habe ich ausgeschlossen.
