Was unterscheidet zwei MSI Radeon R9/280x von zwei RX 580?

Beitrag von „MacGrummel“ vom 4. Dezember 2017, 01:17

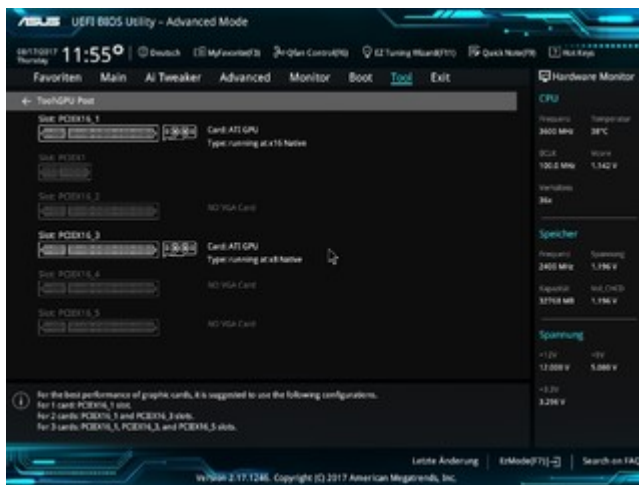
So einfach ist die Antwort wohl nicht. Nur wenn die NVMe NICHT auf der Extra-Karte, sondern auf dem Board-Platz steckt, nimmt sie der zweiten Grafik die halbe Bandbreite im Board. Und das wird auch im BIOS angezeigt.

Ich hab bei den USB-Anschlüssen ja nichts verändert, bisher war die Nr.1 bei den 280ern wie [im oberen Bild in Post 3](#) immer ein 16-Lanes-PCIe-3-Slot.

Die NVMe hat nur auf dem Board-Anschluss und auf Platz Nr. 5 die volle Geschwindigkeit. Auf der Nr. 2 ist sie nur noch halb so schnell (gemessen), auf dem Board-Platz klaut sie der zweiten Grafik die halbe Bandbreite und über Platz 4 hängt die zweite Grafik. Wenn nach der bekannten ASUS-Logik die Grafik auf 1 & 3 kommt, gibt es nur noch 2, 5 und den Board-Platz. Für 3 Grafik-Karten wären 1, 3 und 5 vorgesehen. Da entsprechen die schematischen Darstellungen oben schon ganz gut der Realität.
