Ich habe nun schon mehrere Anläufe hinter mir, aber es will nicht so recht klappen, die internen USB-Anschlüsse des P8P67 Pro tauchen nicht in der in allen Tutorials beschriebenen Form auf, bzw. verstehe ich nicht ganz was jetzt die beste Methode ist, um diesem USB-Anschluss den Wert 255 zuzuordnen. Hier bräuchte ich mal etwas Hilfe. Gibt es vielleicht einen einfachen Clover-Patch oder muss ich tatsächlich den Port-Limit-Patch machen und eine custom SSDT generieren?

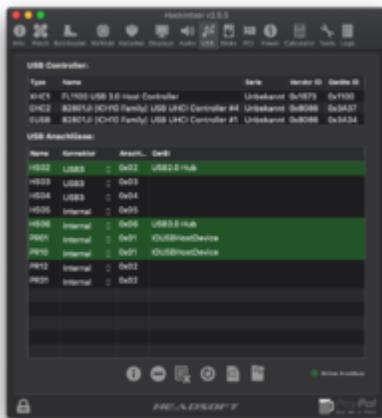
Und wenn die Airport-Karte im Hackintool gar nicht auftaucht was dann?

Hier mal ein Screenshot wie das bei mir aussieht:

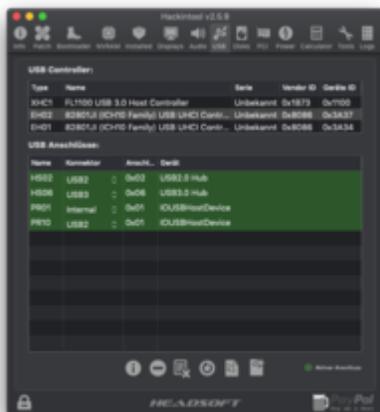
So ist die Port-Zuordnung richtig (Zustand beim Export):

Jedoch werden nach dem booten (mit beiden Varianten) die USB-Ports nicht richtig zugeordnet.
