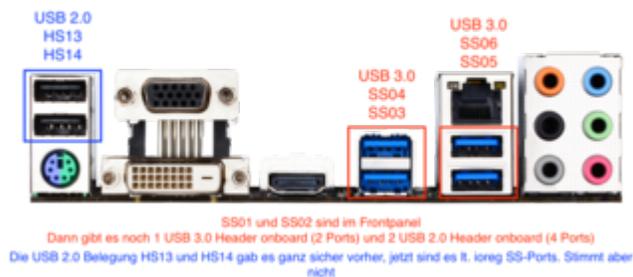
Und zweitens steckt, wie schon geschrieben, meine USB-Tastatur definitiv in einem hinteren 2.0-Port. Die beiden 2.0-Ports neben dem PS2-Anschluss. Laut IOReg steckt die Tastatur im SS01-Port.

Ich habe noch einen Screenshot gefunden aus El Capitan-Zeiten, USBInjectAll mit exclude-Liste, da sind die Ports 13 und 14 noch da.

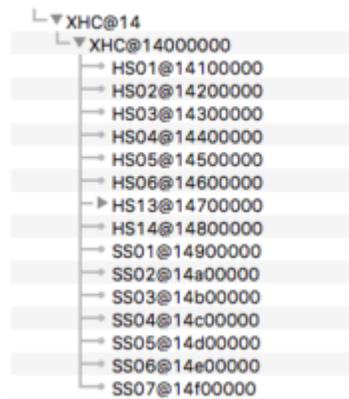
In IORegExplorer sieht das so aus:

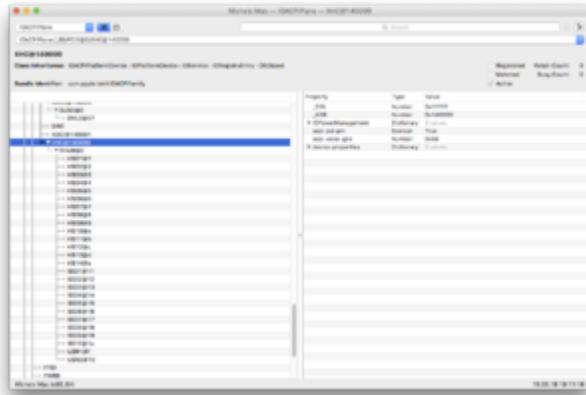
IOACPIPlane:

Ich habe jetzt mal mit USBInjectAll gebootet, bei mir funktioniert der Portlimitpatch nicht. Trotzdem werden genau wie in der config.plist des Kexts die ersten 15 für diesen Controller eingetragenen Ports injiziert: HS01-HS014 und USB1.

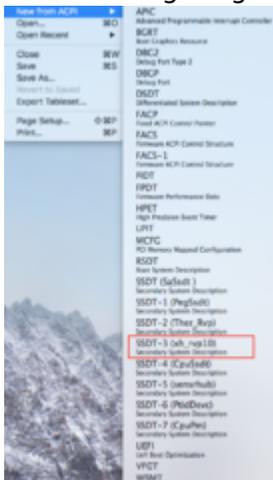
Ich habe den Limit-Patch deaktiviert und einen Neustart gemacht. MaciASL zeigt folgendes Bild.

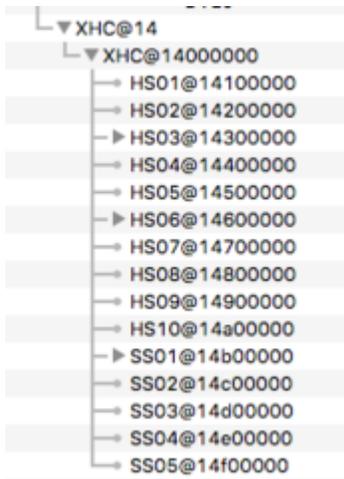
In IOReg sieht es leider nicht so aus wie es soll. Da müssten jetzt eigentlich 14 HS-Ports und ein SS-Port aktiv sein.

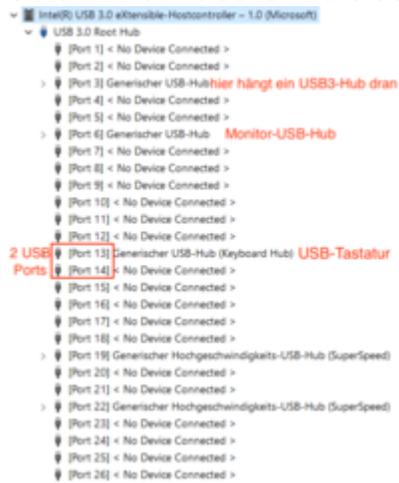
Unter Windows scheint die USB-Konfiguration korrekt zu sein.
