DW-1820a / Broadcom BCM94350ZAE

Verbindungsproblem

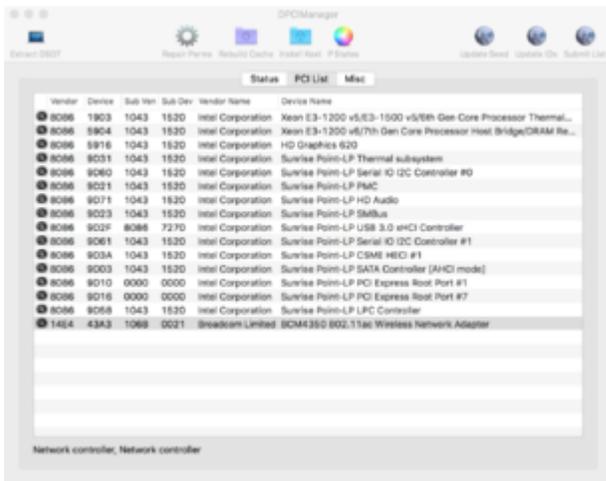
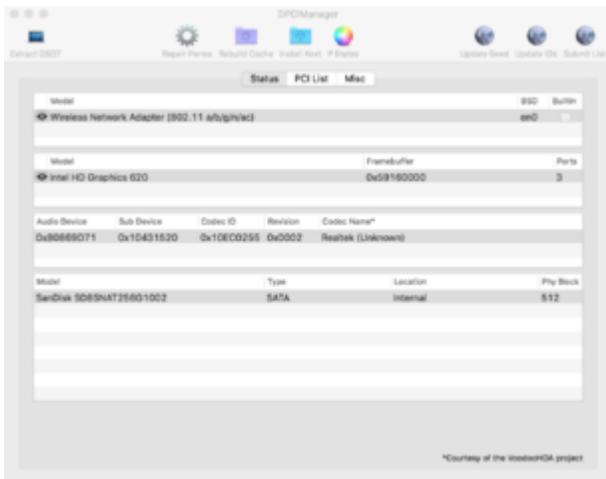
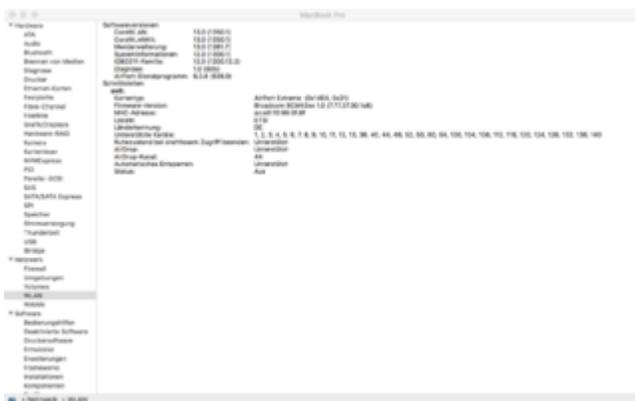
Habe dann sofort WLAN in High Sierra ausgeschalten. Hier Bilder von den Systeminformationen bei ausgeschaltetem WLAN.

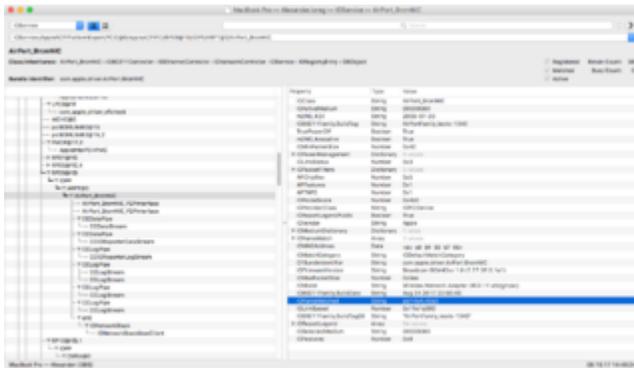
ich habe mir mal den IORegDump eines echten MacBookPro14,1 angesehen. Da findet man pci14e4,43a3 unter PCI0.RP09.ARPT und es wird der Treiber com.apple.driver.AirPort.BrcmNIC geladen:

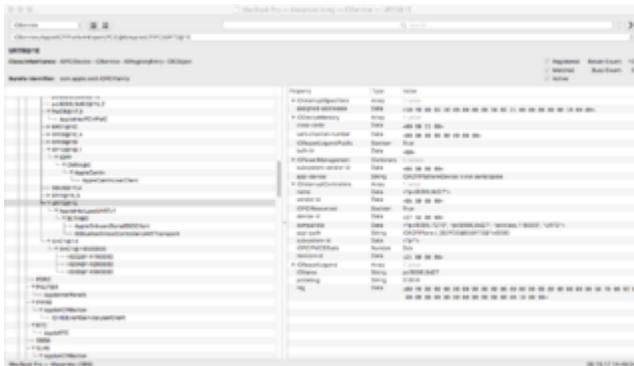
Bluetooth ist aber nicht unter USB (XHC) zu finden:

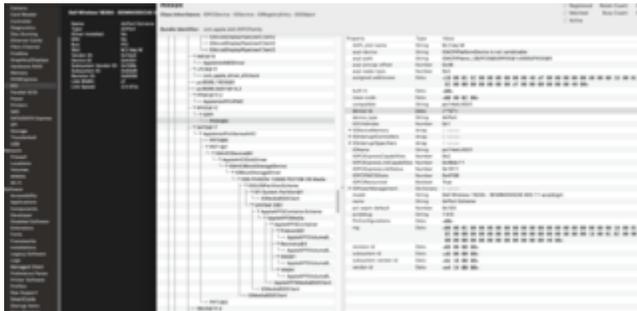
Ne. Schau mal... Links ist sie drin, im IOReg nicht

Sieht alles gleich aus bis auf IOName. Der ist bei mir "pci14e4,43a3". Sollte aber eigentlich egal sein.

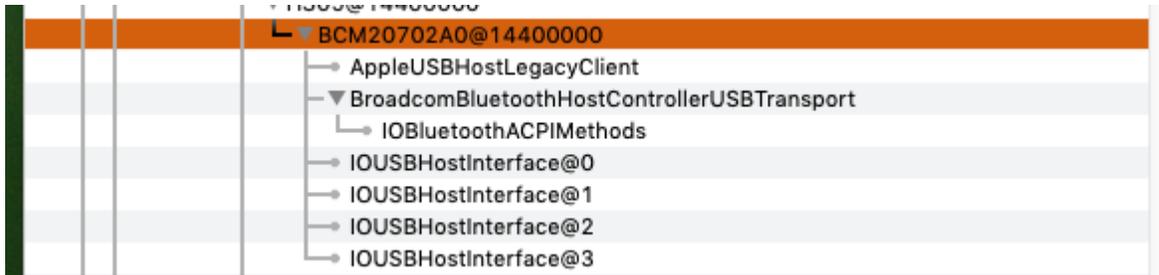
Was da regelmäßig passiert ist an der IOREG zu erkennen:

Funktionierendes BT:

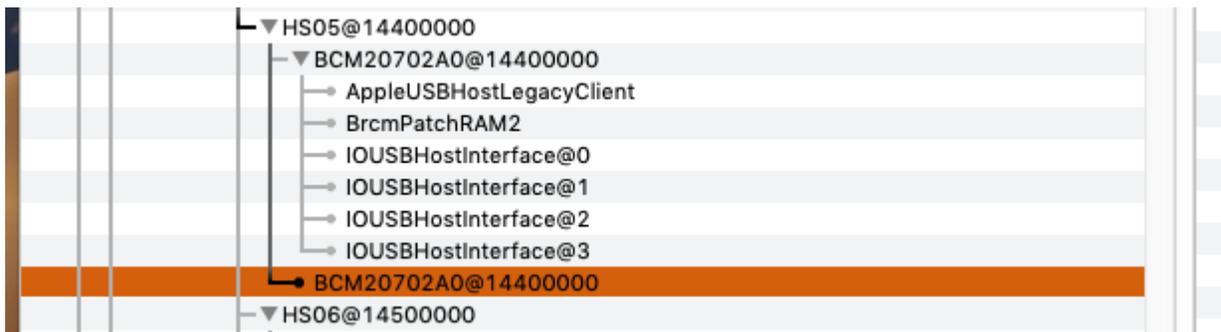
Nicht funktionierendes BT nach ein oder zwei Ruhezuständen:

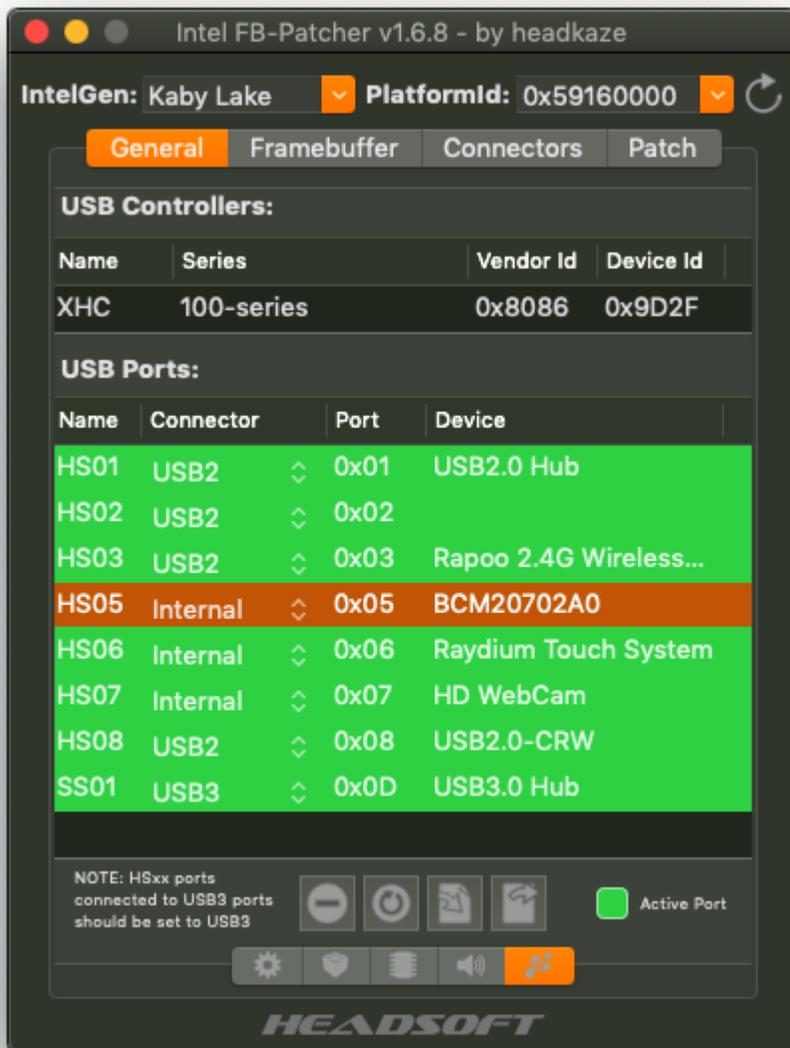
Den entsprechenden USB-Port habe ich allerdings per USBPorts.kext (erstellt mit FB-Patcher) schon auf "Intern" gestellt!

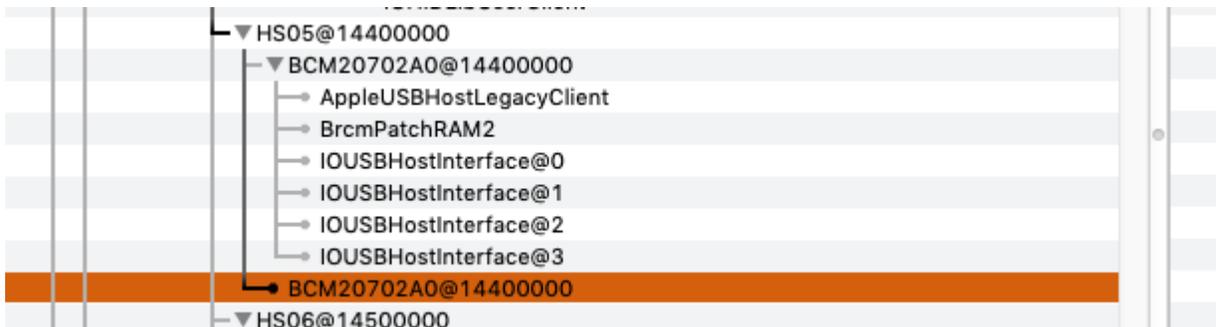
In IOREG genau die gleiche Situation wie oben schon beschrieben.
