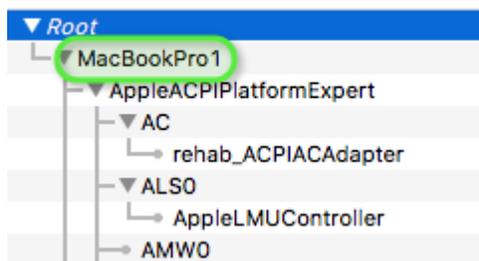
Und was mich (immer) noch wundert: Egal, ob SMBIOS MacBookPro14,1 oder MacBookPro15,2, egal ob High Sierra oder Mojave:

MacBookPro1? Hat da jemand eine Idee?

Verwende ich MacBookPro15,2, wird im IOReg ebenfalls MacBookPro1 angezeigt. Auch Geekbench 4 meint, ich hätte ein MacBookPro1. MacBookPro13,1 wird bei meinem ehemaligen Lenovo E460 (Skylake) hingegen brav angezeigt.

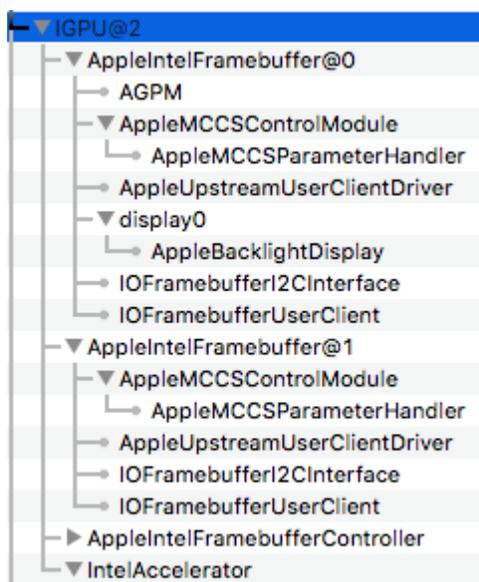
Ich habe mir kürzlich eine Dockingstation mit USB-C-Anschluss besorgt, folgende Ports hat das Teil: USB-C, 3x USB-3, Ethernet, AUX, HDMI, SD und Micro-SD. Sehr praktisch! Leider ist macOS bei einem kurzen Test beim Einstecken der Dockingstation im laufenden Betrieb sofort abgestürzt (Kernel Panic in AppleIntelKBLFramebuffer). War die Dockingstation beim Hochfahren angeschlossen, konnte ich problemlos in macOS booten, der HDMI-Ausgang war aber tot. Später ist mir dann eingefallen, dass ich den dritten Connector AppleIntelFramebuffer@2 deaktiviert hatte:

Nach dem Entfernen der entsprechenden Einträge unter Devices > Properties funktioniert die Dockingstation jetzt einwandfrei, über HDMI werden Bild und Ton ausgegeben. Sehr schön!

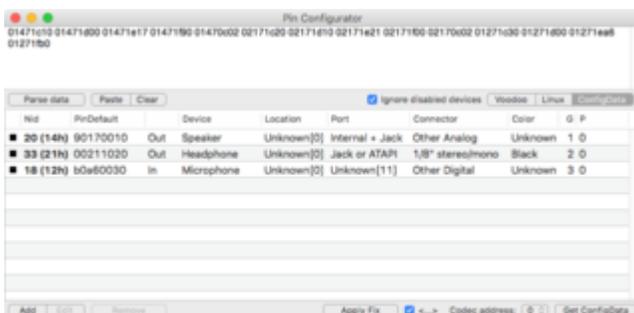
Verbaut ist anscheinend eine Klinkebuchse mit Kopfhörerausgang, keine Kombobuchse:

Als Vorlage habe ich die layout-id 28 benutzt, aber die externen Eingänge Mic und LineIn in layout28.xml entfernt, ansonsten nichts verändert. In platforms28.xml habe ich den kompletten Eintrag entfernt, unter dem die Nodes 9-34-3 zu finden waren. Dort ist jetzt nur noch das Mic (8-35-1) enthalten.
