Erledigt Sleep / Wake-up Problematik z390

nach dem Wechsel auf das Gigabyte Z390 Pro Board ist der Ruhezustand nicht mehr möglich.

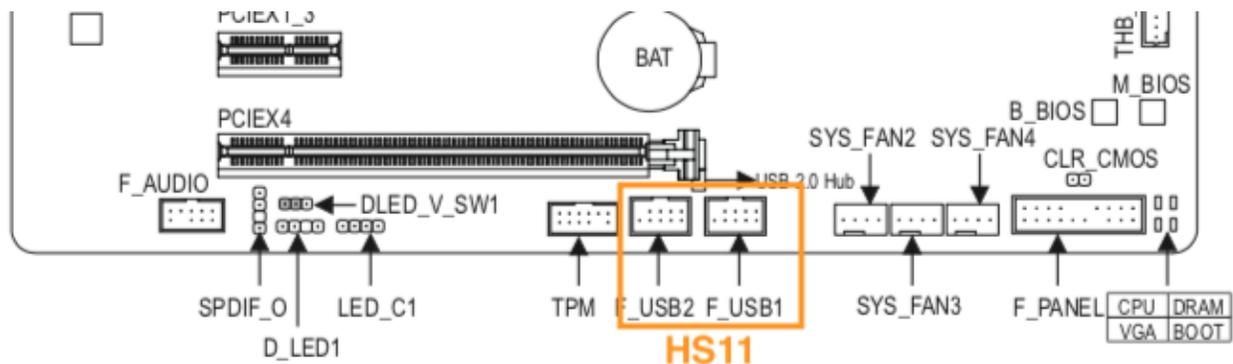
Wenn das USB-Kabel des WIFI/BT Adapters mit einem internen USB-Anschluss auf dem Mainboard verbunden ist wacht der Rechner sofort wieder auf.

In den Logs sehe ich "kernel[0]: (AppleACPIPlatform) Wake reason: XHC" (oder so ähnlich) was auf USB hindeutet.

Der USB Port HS11 ist als ein Interner Port definiert.

Du hast da im Bild zwei USB2.0 Ports (F_USB1, F_USB2) eingekreist. Nur einer von den beiden ist "HS11", der andere könnte zum Beispiel "HS10" oder "HS12" sein.

Hey, nee ist schon richtig. Auf dem Board sind zwei USB-Hubs verbaut, einer davon hängt am HS11.
