Hackintool Anleitung USB-Patching in Deutsch

Beitrag von „anonymous_writer“ vom 26. Juni 2019, 14:11

Dachte mir mache mal einen ersten Entwurf einer Übersetzung der USB-Patching-Anleitung vom Hackintool. Wenn jemand lust hat das zu Testen oder zu verbessern, bitte gerne und dann hier posten.

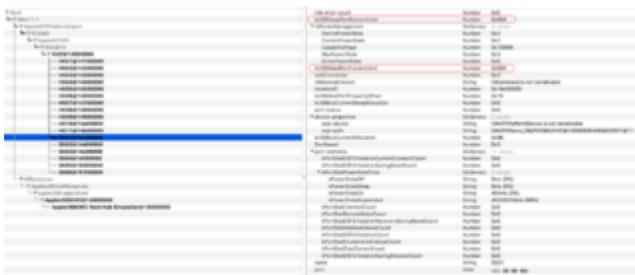
Hier mal der Inhalt vom USBX.aml

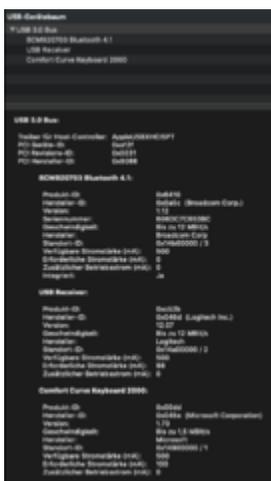
Hier ein Bild vom IOReg

[cobanramo](#) Nur weil die Properties in IOReg erscheinen, weil die USBX _DSM sie injected, bedeutet das nicht, dass die Stromversorgung auch wirklich so vorhanden ist. Die Properties/Werte sind lediglich tote Informationen, die nur verarbeitet werden, wenn der zuständige Treiber "AppleBusPowerIrgendwas" geladen wird 😊

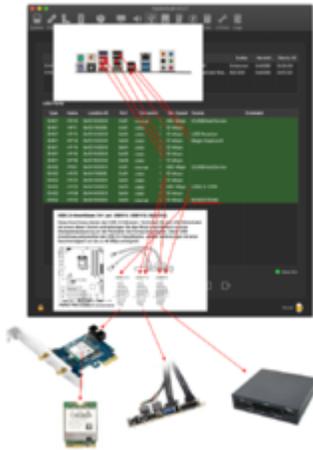
Der Portlimit-Patch dachte ich sei notwendig bei Erstellung des Port-Mappings. Ja die internen Anschlüsse sind auch belegt, an USB1314 hängt die BT-Karte, mit USB1112 werden 2x USB2 ans Front-Panel geführt, und an USB910 hängt ein Card-Reader mit 1x USB2. Ich habe mal versucht die Konfiguration zu skizzieren:

Also so wie ich das sehe müsste die Konfiguration korrekt sein, warum wird die BT-Karte aber nicht mehr erkannt wenn sie als intern deklariert ist...?

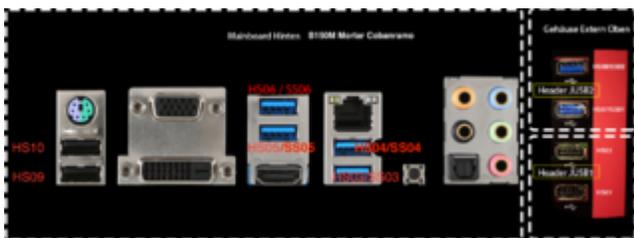
Bild 2

Jetzt bei dir im unteren Bild müsste man aufpassen, warum bei dir zbspl. die Port ID's doppelt (Blau) vorkommen verstehe ich jetzt nicht, da muss irgendwo ein Fehler sein, die müssen eindeutig sein.

4. Jetzt empfehle ich dir mal genau so ein Plan wie am Anfang "Bild 2" von mir, deinen PortPlan zu erstellen, damit du weisst welcher port was belegt. (hp10, hp11, hp12 usw.)

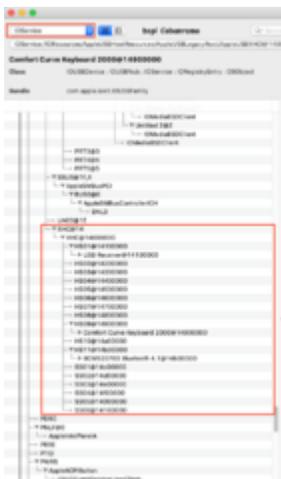
Bei dem folgendem bspl. von mir sieht man unter "IOService" XHC@14"

das diverse Port's fehlen, das liegt daran weil es bei mir schon konfiguriert ist, du wirst aber bei deinem IOExplorer den gesamten richtig nummerierten Port liste haben.

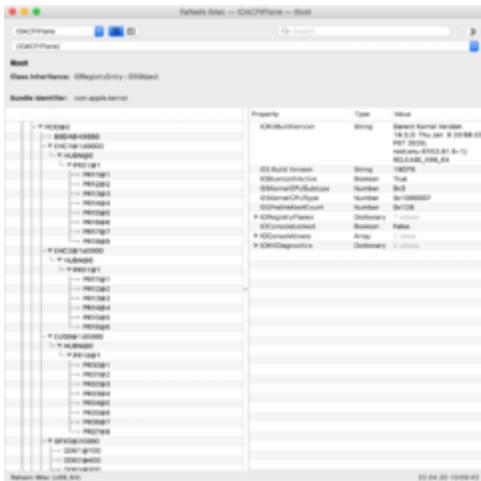
Hier der Screenshot vom IOACPIPlane:

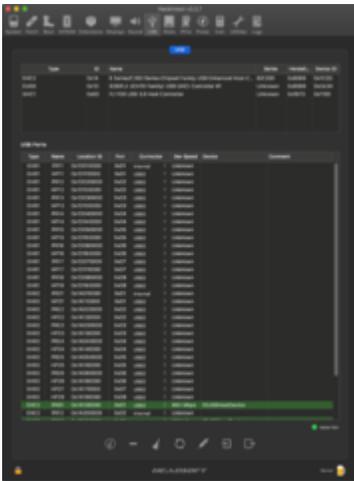
Wenn ich jetzt auf das Spritzen-Symbol drücke zeigt sich folgendes Bild:

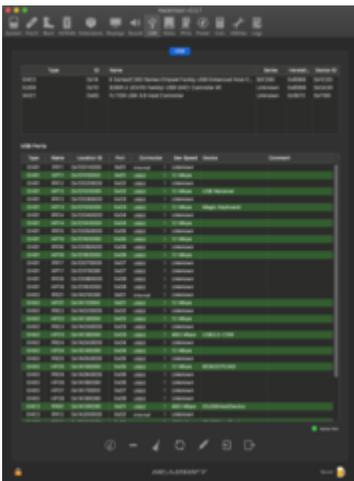
Nach Einstecken eines USB2-Sticks in alle USB2-Ports:

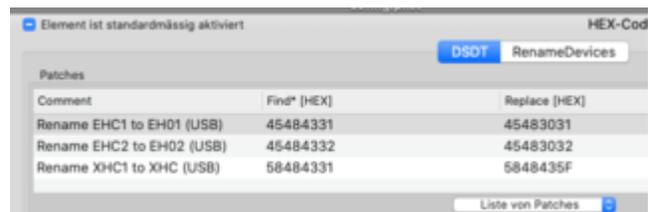
XHC1 --> Rename XHC

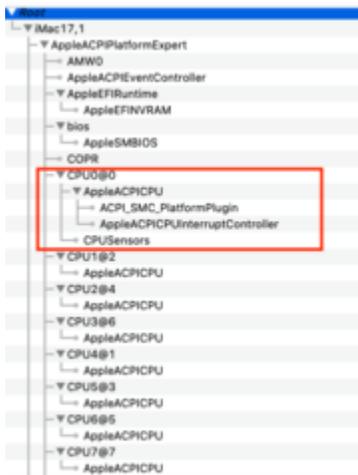
Bei dir ist zurzeit ACPI_SMC_PlatformPlugin geladen;

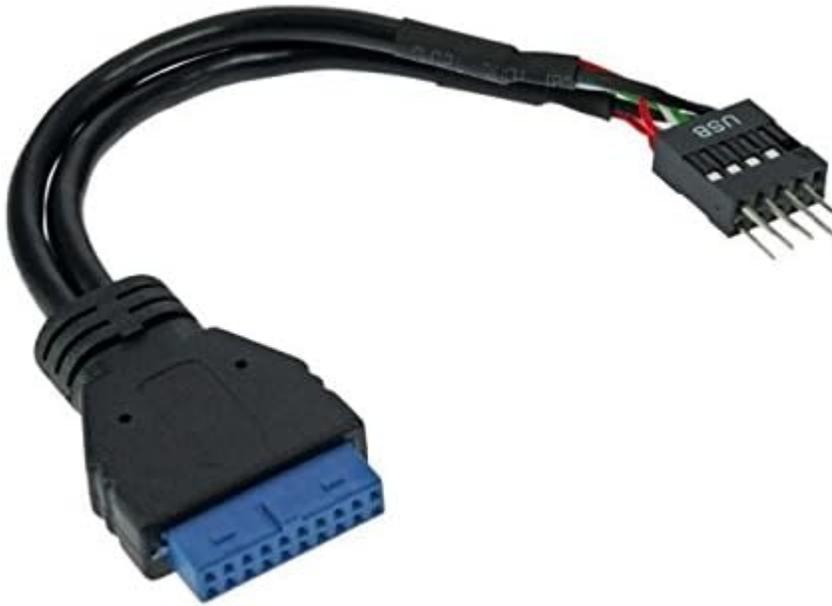
Ich hab es Dir als PN geschickt... aber mal was anderes... was wäre wenn man die BT-Karte mit so einem [Adapter](#) an die USB3-Karte von Inateck anschließt... könnte das funktionieren bzw. das Problem lösen?
