GC-Titan Ridge nach Firmware-Update ohne Hotplug funktionslos

Beitrag von „mo1dea“ vom 19. Dezember 2019, 09:45

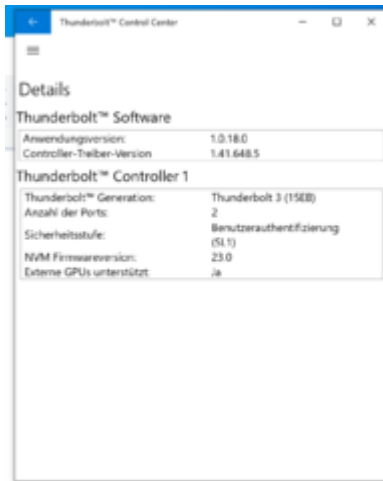
Edit: NVM 23 ist geflashed...
