Funktioniert bei euch USB C 3.1 bzw. Thunderbolt 3?

In meinem Falle habe ich ein Z170x Mainboard von Gigabyte.

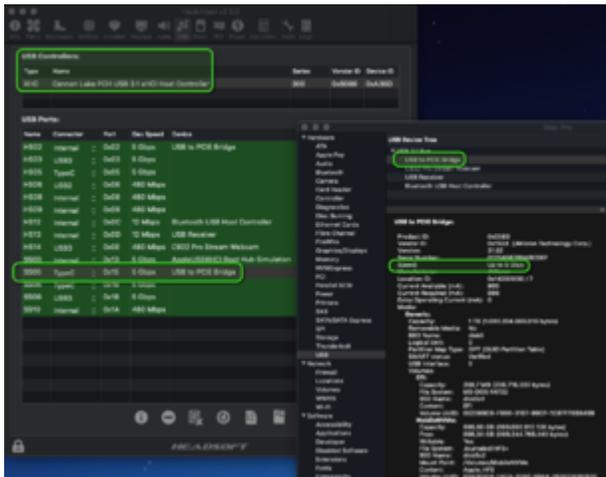
Bei mir werden beiden USB-C (hinten und vorne) über einen internen XHCI-Controller bedient:

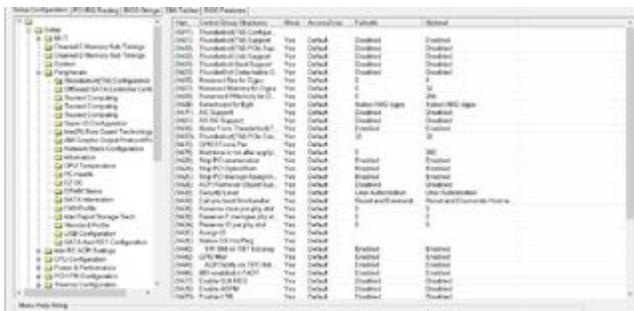
Das neueste BIOS für Dein Board bietet noch reichlich "versteckte" Settings für Thunderbolt.

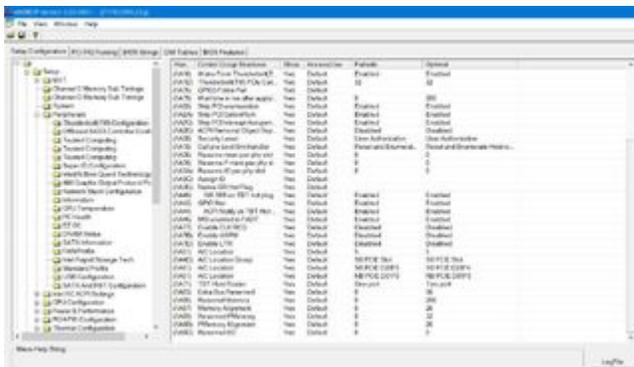
damit sie im BIOS auch "bedienbar" sind

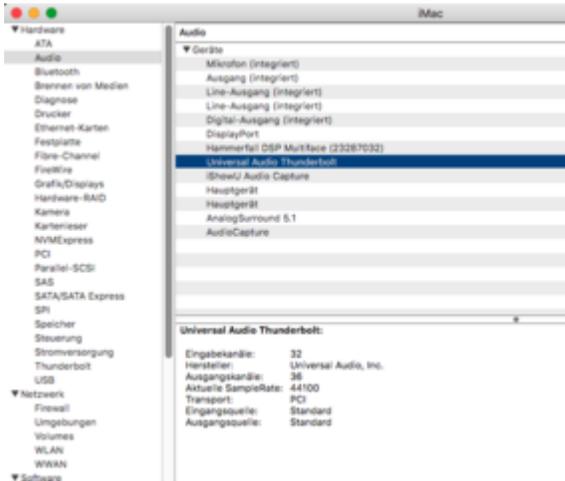
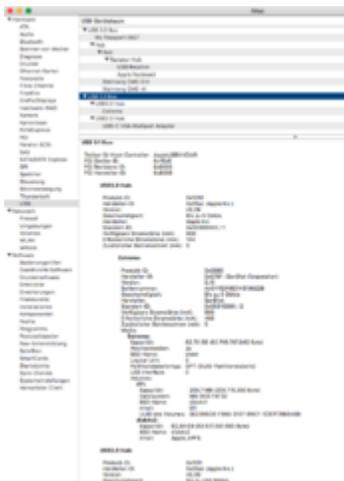
Für das TB-Audiointerface gibt es einen Eintrag unter AUDIO aber nicht unter TB oder PCI.

Für einen USB-Stick über den Apple-Adapter "USB-C VGA Multiport Adapter" gibt es einen Eintrag unter USB aber nicht unter TB oder PCI.

Bei mir fehlt zum Beispiel der Eintrag USB 3.1 Bus. Hast du spezielle Patches eingespielt?

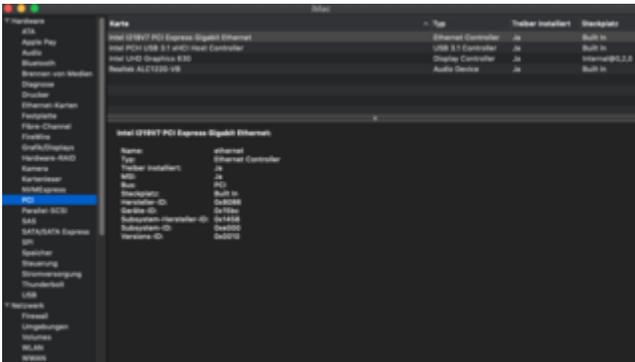
aber ich finde ihn nicht unterm systembericht "pci" und mein interface wird dem zufolge auch nicht über thunderbolt gefunden.

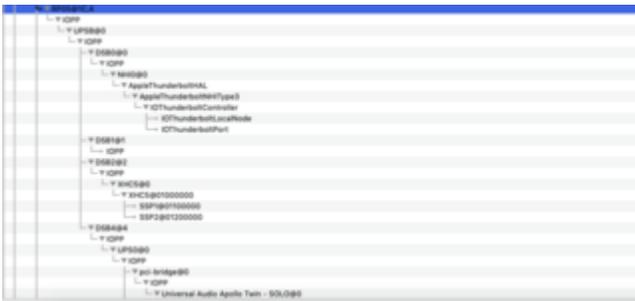
Ohne Custom Firmware sollte der Baum so aussehen...

Von dem gleichen Baum kann kaum die Rede sein, schau dir mal das Bild von mir genauer an.
