Ryzen 9 3900X | AsRock X570 ITX | Radeon RX 5500 XT

Beitrag von „Aluveitie“ vom 5. Januar 2020, 21:21

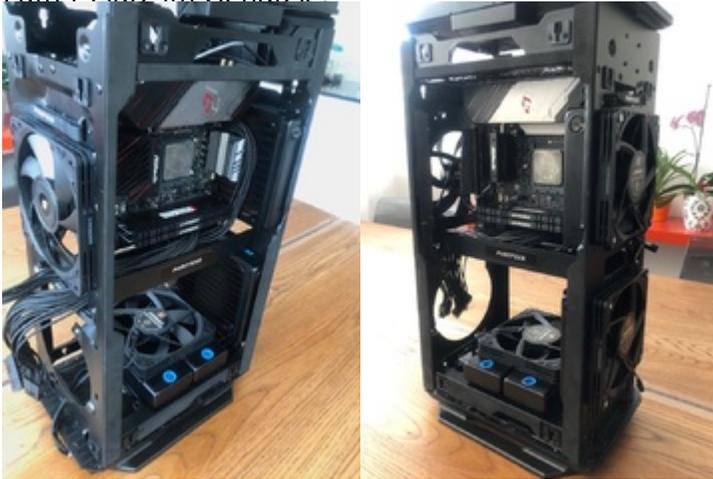
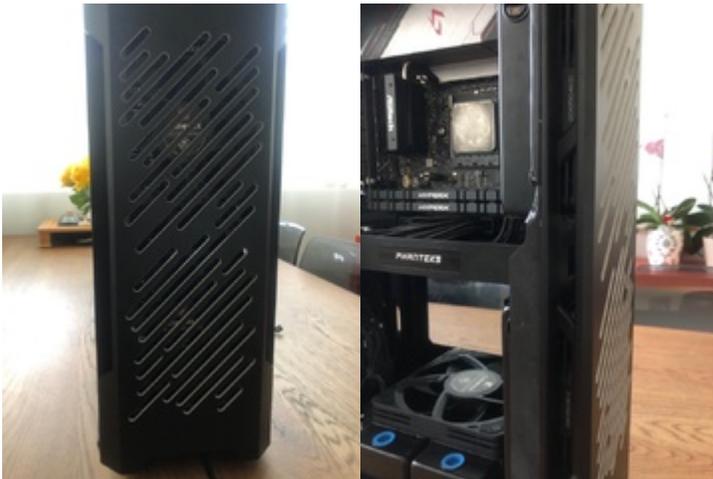
Nach Monaten vorbereiten und planen nimmt nun mein kleines Mod Projekt Form an. Mit Winkelschleifen und Wasserstrahschneiden hat nun ein dritter 120er Radiator und ein vierter Lüfter Platz im Gehäuse:
