## **Erledigt** Thunderbolt 3

nachdem ich nun meine Grafikprobleme in den Griff bekommen habe, gibt es ein neues Ziel: TB3.

Jetzt wird mein Board mit AIC Support angegeben. Wenn ich es richtig verstanden habe, bedeutet dies mein Board ist kompatibel zu einem TB Controller, hat jedoch keinen integriert. Sehe ich dies richtig?

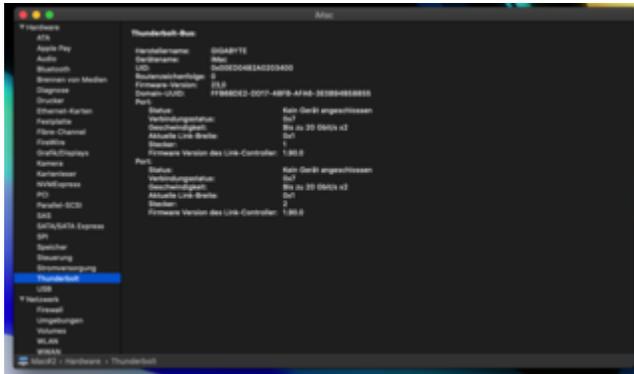
Jetzt nur die Frage, laut Beschreibung kann diese 40Gbit/s, nicht nur 20.

Ist das ein Anzeigefehler?

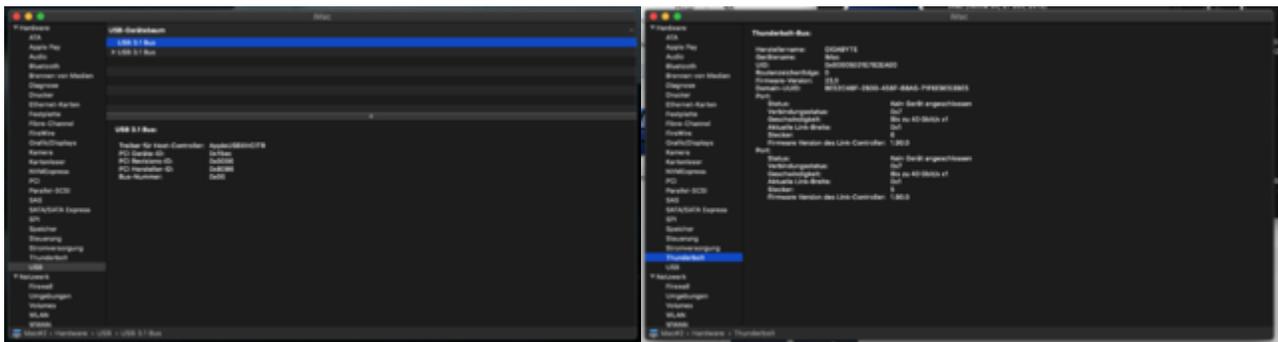
Ah super, danke dir 😊 Es wird jetzt soweit korrekt angezeigt.

Leider bekomme ich über DP / TB3 Mini DP kein Bild.

Mein Handy am USB C Anschluss lädt nur, eine Datenverbindung kommt nicht zustande.

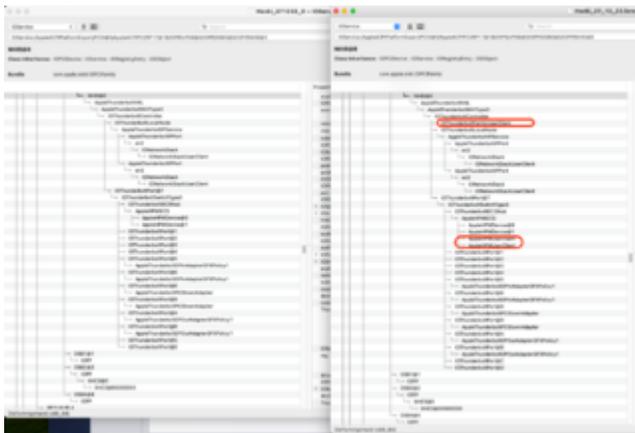
Hmm... leider kann ich nichts ungewöhnliches erkennen. Beide IORegistry-Bäume sehen bis auf 3 Einträge erst einmal identisch aus.

Hast du mal die Thunderbolt-Einstellungen im BIOS gecheckt? Ggf. hilft es mal ohne Thunderbolt-SSDT zu schauen, wo der Thunderbolt-Bereich im Baum angeflanscht wird (suchen nach **NHIO@0**). Vielleicht hat sich durch das neue BIOS da etwas geändert.
