Hilfe gesucht: ASUS Thunderboltex II - Hotplug?

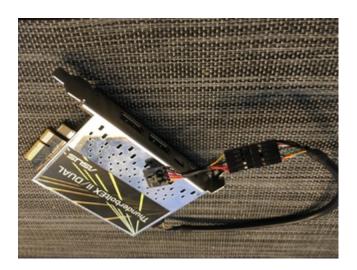
Und ich habe hier direkt vor mir zu liegen, einen alten "ASUS ThunderboltEX II/DUAL". Am Thunderbolt-Controller selbst ist ein etwas anderer Anschluss, aber das Kabel hat am anderen Ende exakt den gleichen Anschluss wie auf den Boards. Da gib es keinen Unterschied. Passt in mein Board, passt überall ...
