# Installation auf Z490 erfolgreich - ein paar Probleme bleiben

Hardware des Hacks:

Gigabyte Z490M

Intel i5 10400

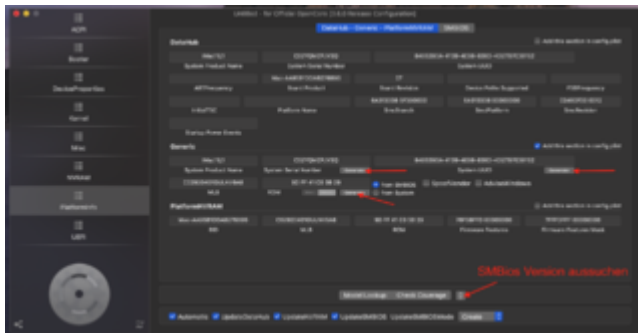
Paar mal auf die roten Pfeile drücken und testen ob die Serial vergeben ist oder per Hackintool eine Serial suchen.
