Seltsamer Fehler ausgehend von der SSDT...

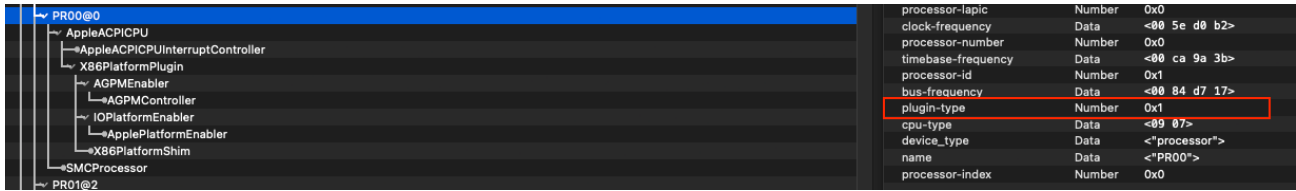
Kannst dann eh leicht mittels IORegistryExplorer.app überprüfen. So siehst z.B. bei mir mit aktiviertem X86PlatformPlugin aus:
