# Ventura auf einem T430 (läuft nach Bios-Modding schneller als zuvor) - Probleme mit OCLP-Patch der HD4000

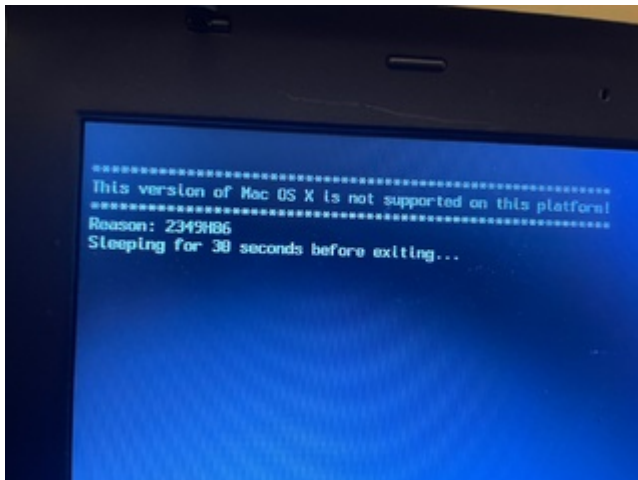
leider bringt das keine Erleichterung. Auch alte Clover EFI können das vorhandene HS 10.13.6 nicht booten, die Meldung lautet weiterhin

Das sieht mir schwer danach aus das das SMBIOS nicht richtig gesetzt wird. Wie ist das denn bei Dir definiert bzw. ist das richtig eingestellt im Loader?

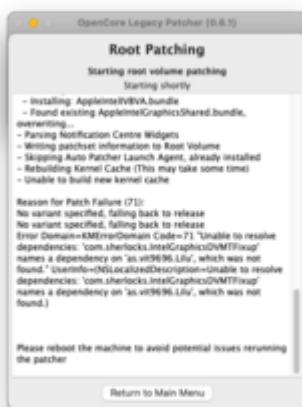
schade [griven](#) ich hatte gehofft, dass es daran lag. Hatte zwar das T430 vorher aktualisiert, aber nicht den Bootstick mit dem -igfxvesa Bootarg. Aber daran lag es leider auch nicht. Die Fehlermeldung bleibt, auch mit vorigem "Revert Root Patches" und erneutem Patch(versuch):

OCLP 0.6.1 mit macOS 13.2.1 hat Probleme, weil ein KDK fehlt, was händisch vorher installiert werden müsste.

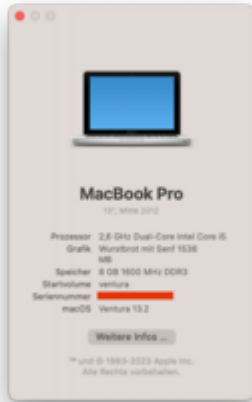
ist rein kosmetischer Natur da kannst Du genauso gut auch "total krasse Grafik" oder "Wurstbrot" hinschreiben macht für die Funktion keinen Unterschied für die Optik schon denn im Profiler würde das dann so aussehen 😊
