Problem beim Erstellen einer Firmware und SSDT für Thunderbolt 3 AIC

Beitrag von „Mogli79“ vom 8. August 2024, 11:49

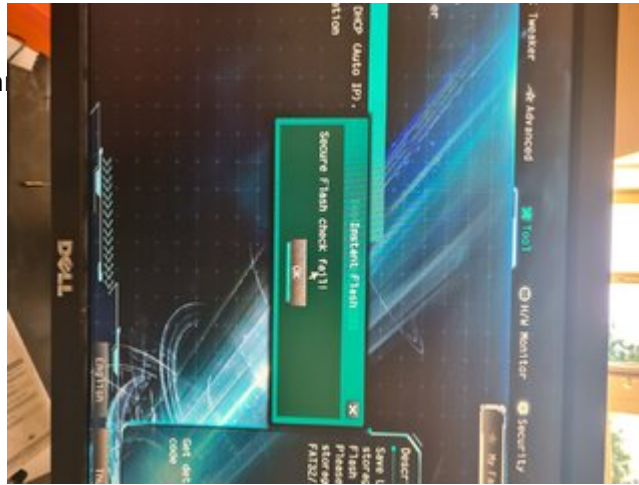
teilen bekomme ich folgende

Fehlermeldung:

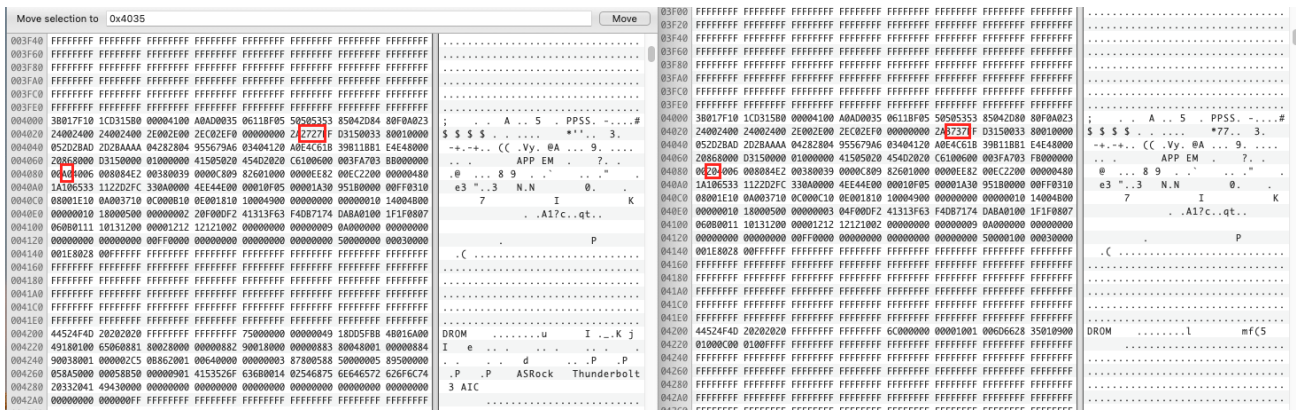
Das hier die 3 Bytes:

2 Byte in Offset 0x35 (ab Anfang der Firmware) und 1 Byte in 0x81

Theoretisch könnte auch OSY's Weg über den Ti Power Controller funktionieren, dabei werden die Offsets über den Ti überschrieben - allerdings patcht der 9 Abschnitte (k.A. warum, einige sind aber im DROM Abschnitt, den wir ja über die SSDT patchen) inkl. 0x35 und 0x81 (ist in seiner Plist Dezimal angegeben). Ich glaube der 1. Patch ist nur um den Beginn der FW zu finden...

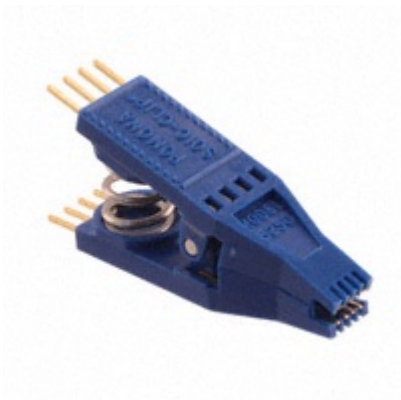
Leider kann ich meinen Winbond trotz sündhaft teuren Poloma Clip nicht auslesen

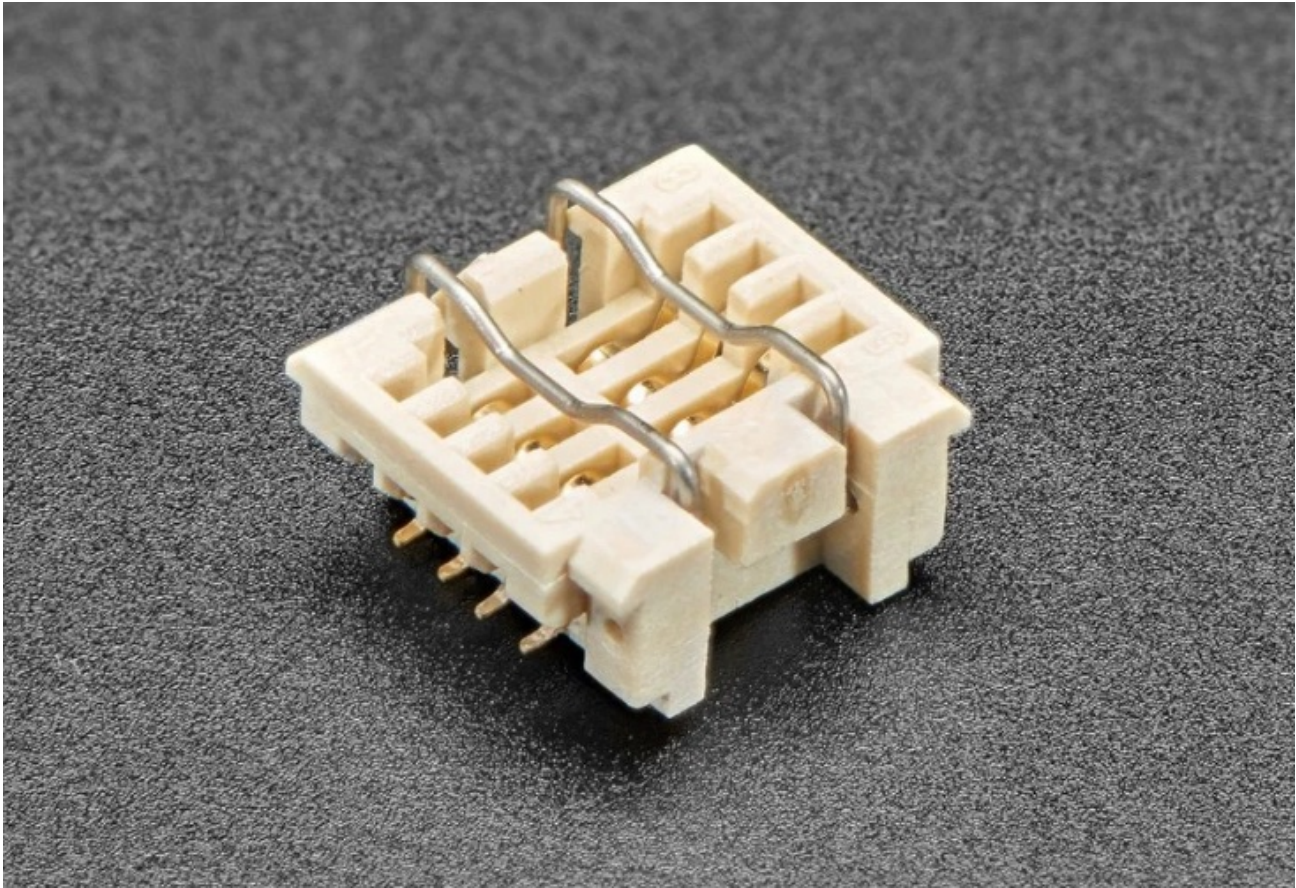
hab aber schon Low Melt Lötzinn und einen hoffentlich praktischen SOIC8 Sockel besorgt

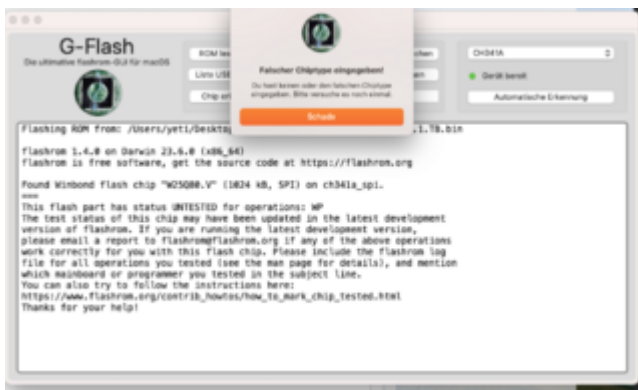
EDIT: Ich habe es gerade geschafft die Spange korrekt zu setzen und den Chip ausgelesen. Leider kann ich den Chip jetzt nicht flashen. Ich nutze G-Flash. Weißt du evt. woran es liegt [Sascha_77](#). Ich bekomme folgende Fehlermeldung:

EDIT: Update auf G-Flash auf 1.9.0 hat leider auch nichts gebracht...
