Anleitung für Intel WLAN mit AirportItlwm unter Sequoia und Tahoe

Beitrag von „schrup21“ vom 26. Oktober 2024, 13:31

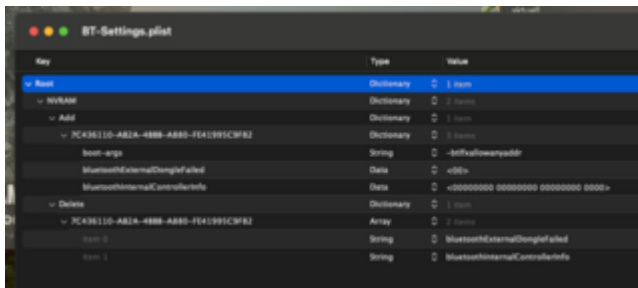
Seit kurzem sind bei mir für BT die Einträge im Anhang nötig. Vielleicht helfen die auch bei dir wenn noch nicht versucht.

EDIT: Die fehlenden Einträge im NVRAM (Delete bluetoothExternalDongleFailed +

bluetoothInternalControllerInfo) und Bootarg (-btlfxallowanyaddr) haben am T460 unter 15.1. RC keine Verbesserung gebracht. Unter 14.7.1. sowie am KBL-Desktop für 15.1 RC und 14.7.1 keine Veränderung, da waren diese Einträge aber bislang auch nicht nötig gewesen.

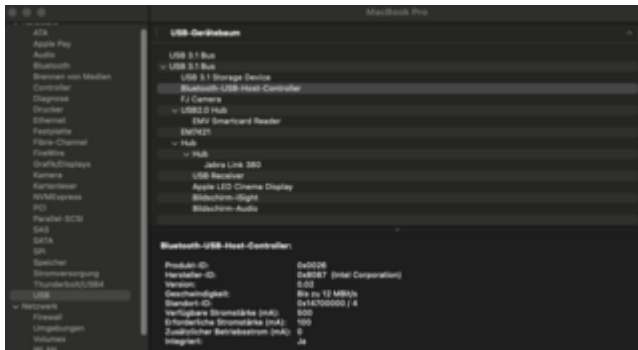
[Arkturus](#) Also USB sieht bei mir genauso aus (die Produkt ID ist natürlich anders)

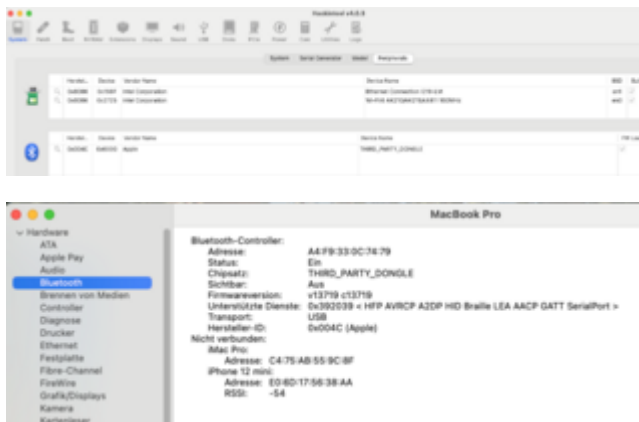
jetzt sieht es so aus wie es sein soll:
