## Power Mac G5 - 2.7GHz Liquid-gekühlt: Wiederaufbau oder ....?

Beitrag von "LuckyOldMan" vom 2. Februar 2017, 17:59

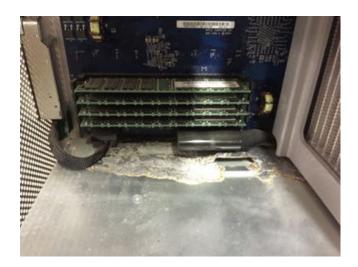
Anfang 2016 war ich auf der Suche nach einem G5-Gehäuse für einen Hackintosh und fand einen G5-2,7GHz (defekt). Die Kühlung war undicht geworden und hatte ihr Süppchen auf Mainboard, CPUs und besonders Netzteil ergossen.

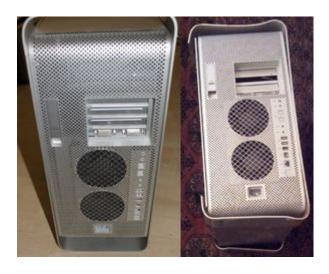
Das schreckte mich jetzt nicht sonderlich, da ich ja Anderes damit plante. Ich bat um gute Verpackung und wartete ab. Als das Paket ankam, traf mich bald der Schlag:

Da hatte es doch wieder ein Ebayer geschafft, den G5 so zu verpacken, dass die ganze Wucht beim Absetzen etc. des Kartons auf die Bügel ging. Bestimmt nicht der Erste und Einzige, der das mit 10mm Polsterung rundum schaffte.
