Erledigt **G5 Casemod: Ich will auch!**

Beitrag von „DerJKM“ vom 2. August 2018, 22:14

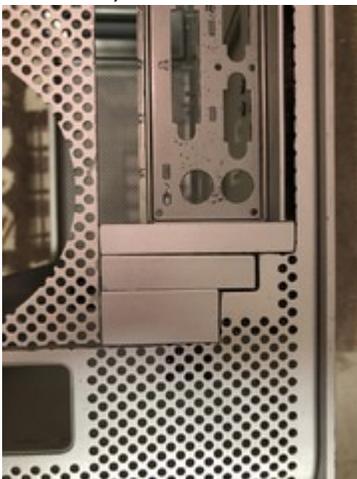
Nachdem das gedruckte Teil eingeklebt und getrocknet war, kam ein gewinkeltes Aluprofil an die Reihe. Zwischen diesem und dem PCIe-Slot-Kasten soll später die ATX-Blende eingeklebt werden, welche sogar schon gehalten hat, als das Aluprofil noch mit der Schraubzwinde gehalten wurde. Das dann entstehende Loch unterhalb dieser Leiste wollte ich zunächst in einem Stück füllen, doch da ich kein Aluprofil mit 3cm Breite, aber 1,5mm Höhe bekommen konnte (ab einer gewissen Breite sind die 2mm, bei 4cm Breite sogar 3mm dick), wurden es zwei Stücke, welche ich aus dem gewinkelten Aluprofil ausgeschnitten habe, da dort noch genug übrig war. So sieht das Ganze dann aus (die beiden "Lückenfüller" sind noch nicht verklebt):

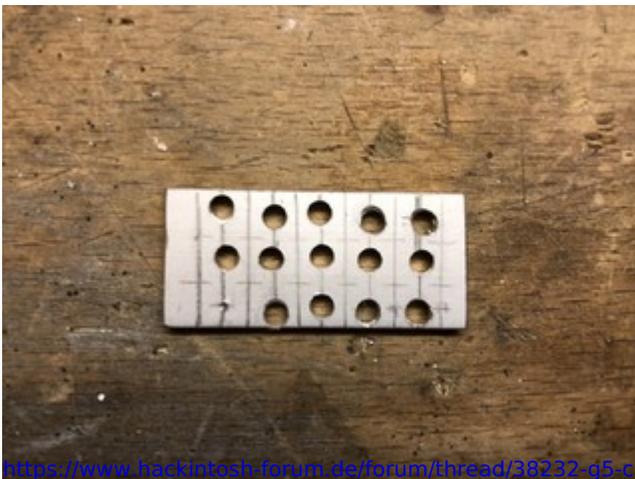
Das sieht natürlich ohne die entsprechenden Löcher nicht sonderlich gut aus. Also müssen da irgendwie Löcher rein. Zunächst dachte ich, es sei einfacher, die Löcher zuerst zu bohren und dann die Bleche zu verkleben, zumal ein Fehler dann noch nicht so schlimm wäre. Doch die Idee, die Löcher passgenau in das eingespannte und dann doch recht kleine Blech zu bohren scheiterte:

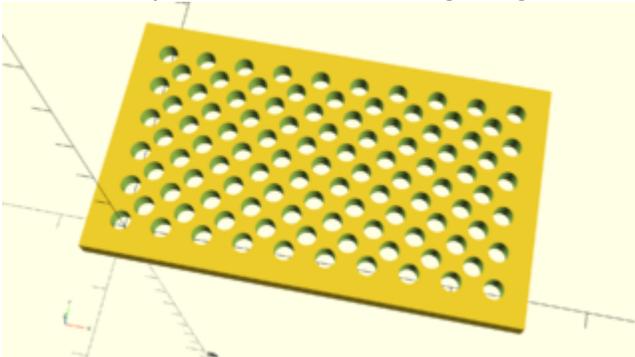
Also kam wieder der 3D-Drucker zum Einsatz: Eine Schablone muss her. Nach einigen Versuchen passte sie dann auch ganz gut:

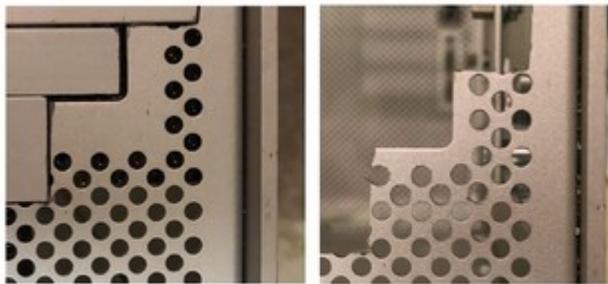
Damit die Löcher dann auch zum restlichen Muster passen entschied ich mich, doch zuerst die Bleche einzukleben, nach dem Trocknen die Schablone mit einer Schraubzwinge zu befestigen und von unten mit einem Holzklötz gegenzudrücken, um die Klebestelle nicht all zu sehr zu belasten. Dazu kam es jedoch nicht mehr. Ich habe die Schablone nämlich an dem kleinen spiegelverkehrten L-Stück original-Gehäuse getestet, wobei sich trotz Entlastung durch den Holzklötz die Klebestelle gelöst hat. Dabei hat das Bohren mit der Schablone wirklich gut funktioniert:

Vorher

Nachher

Daraufhin habe ich alle weiteren Klebestellen untersucht und festgestellt, dass die Leiste rechts von der ATX-Blende schon nicht mehr auf ganzer Länge Kontakt zum Abstandshalter hat. Sie ist mir quasi in die Hände gefallen. Den Entschluss schon gefasst, dass ein anderer Kleber her muss, habe ich die anderen Klebestellen überprüft: alle ließen sich mit sehr wenig Kraftaufwand problemlos und rückstandsfrei lösen. Somit sind jetzt alle verklebten Teile wieder entfernt.

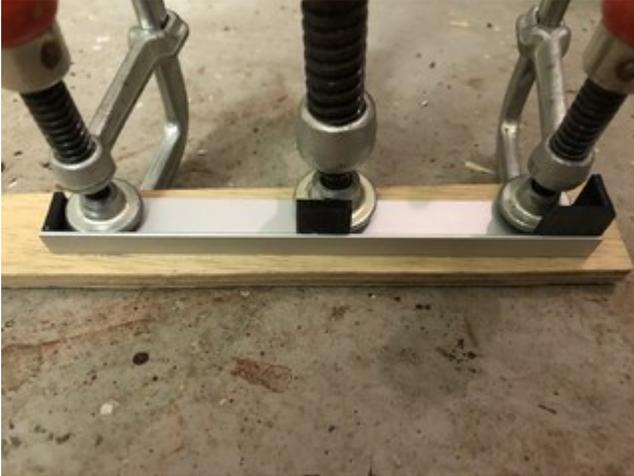
Interessanterweise kleben drei Stücke (bis jetzt) bombenfest: Nebenbei hatte ich schon Halterungen an der Aluleiste für den linksseitigen Abschluss der ATX-Blende verklebt:

Sobald der JB Weld da ist gehts von Vorne los. Die überlappenden Halteleisten links werde ich jedoch durch gedruckte Teile mit bereits vorhandenen Löchern ersetzen, um mir das Bohren dort zu ersparen oder, falls der Kleber die Löcher schließt, zumindest zu erleichtern.
